# UNIVERSIDAD AUTÓNOMA DEL ESTADO DE HIDALGO

Propuesta para la salvaguardia de un inmueble parte del Patrimonio del  
siglo XX. Caso de estudio: Edificio Ahued en Tulancingo, Hidalgo,  
México.

## T E S I S

**LICENCIADO EN ARQUITECTURA.**

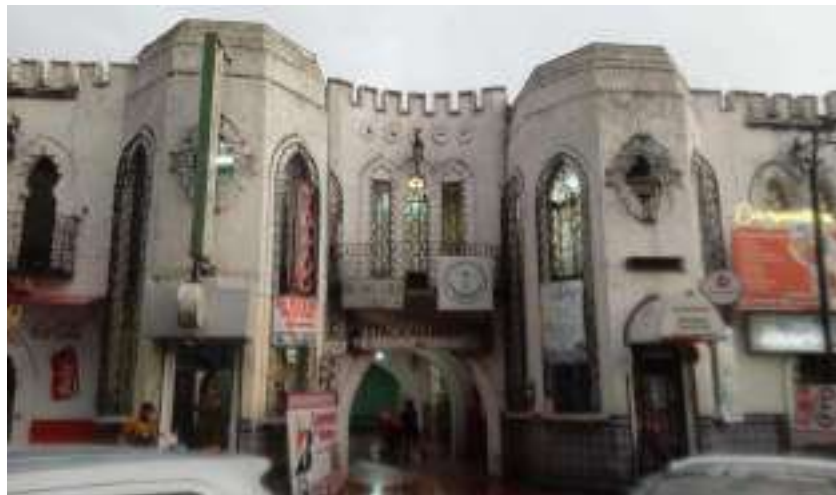
### **Figura 1**

*Edificio Ahued. Ubicado en Calle Parque Juárez.*

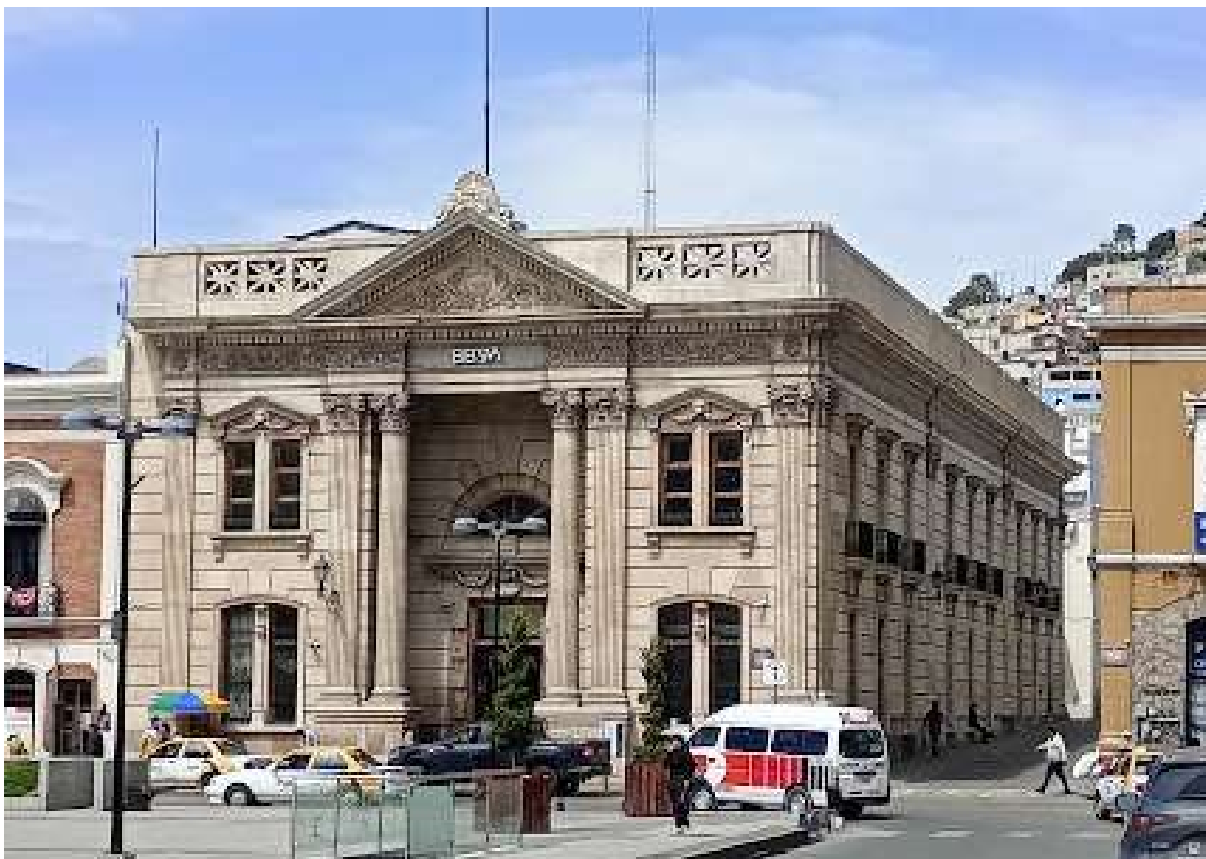
**Figura 2**

*Edificio Banco Hidalgo. Representativo del estilo neoclásico en el estado.*

*Nota.* El edificio del Banco Hidalgo es uno de los más representativos en la ciudad de Pachuca de Soto; su año de edificación se ubica en el número 114 de la calle Plaza de la Independencia. El edificio contiene inspiración del estilo neoclásico, con morfología similar a la arquitectura clásica griega. (Autoría propia, 2024).

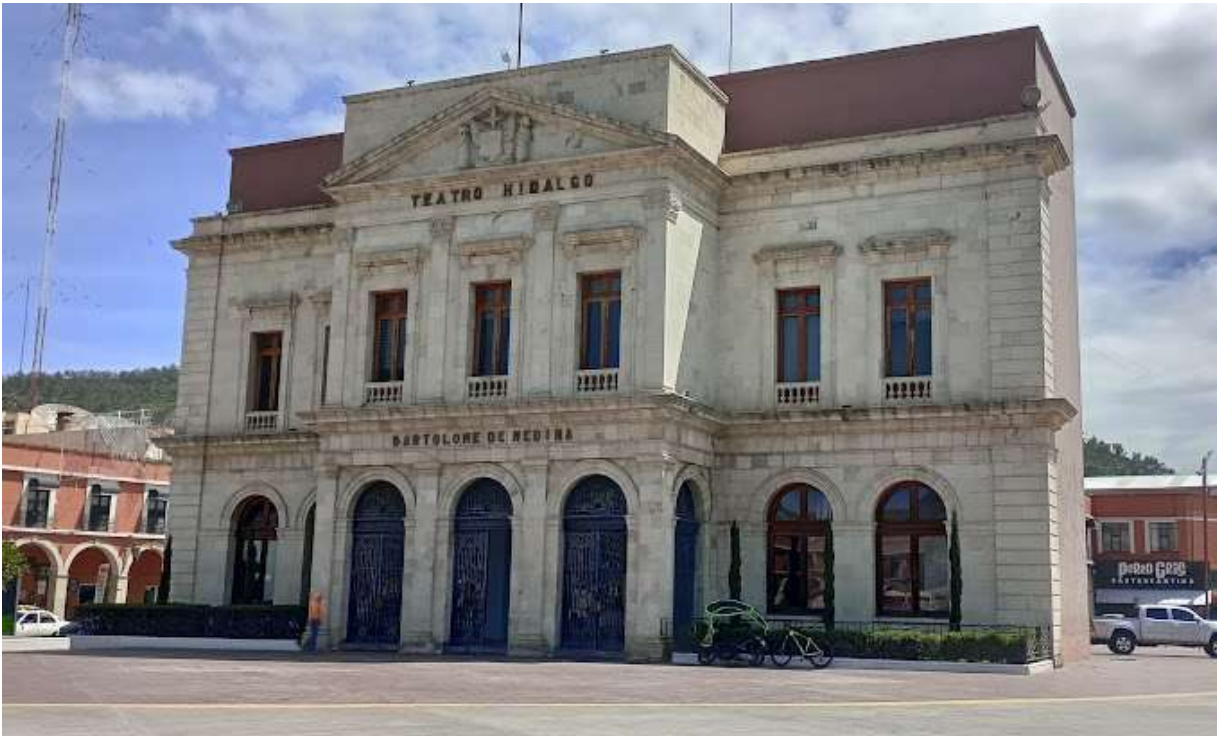
**Figura 3**

*Fachada del Teatro Hidalgo Bartolomé de Medina, ejemplo de la aplicación del neoclásico en la capital del estado.*

*Nota.* El teatro Hidalgo o Bartolomé de Medina se edificó en 1957. El edificio contiene inspiración del estilo neoclásico; con la fachada en piedra caliza, destaca sobre el Parque Hidalgo. (Autoría propia).

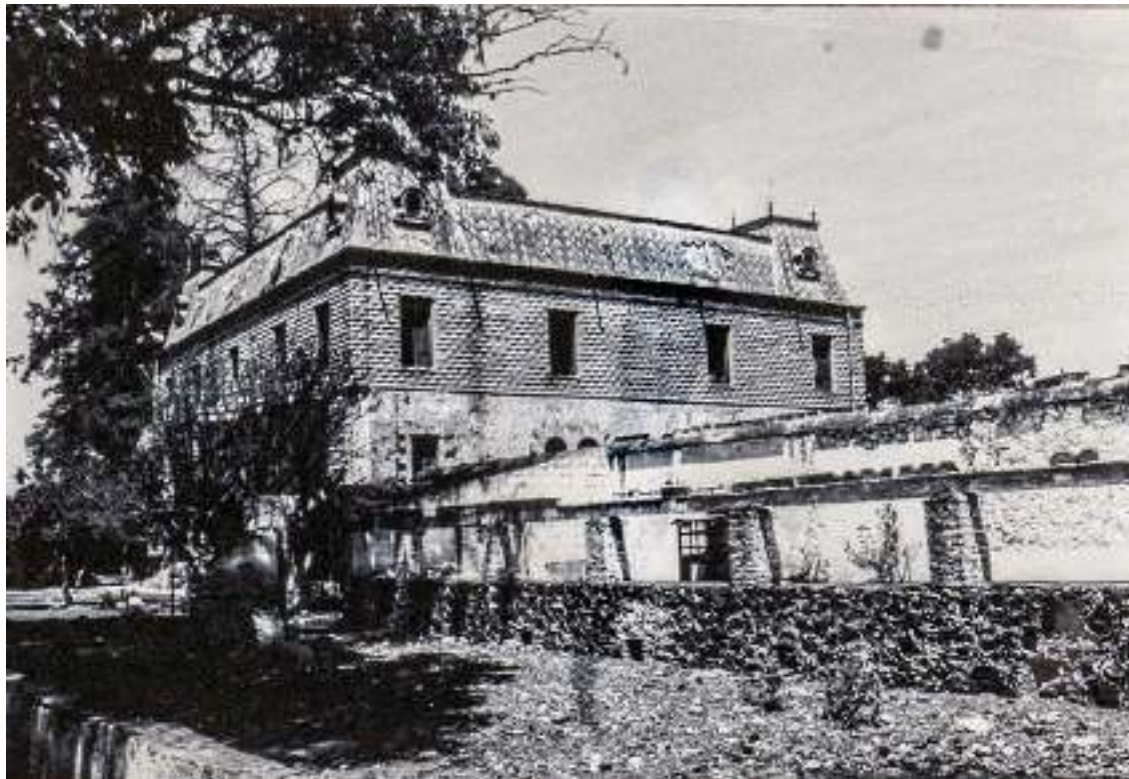
**Figura 4**

*Exhacienda de Exquiltan y fábrica de refrescos y sidras a cercanías del panteón municipal.*

*Nota.* En sus frentes se demarca un claro estilo afrancesado con algunos rasgos del neoclásico. (Hacienda de Exquiltan.)

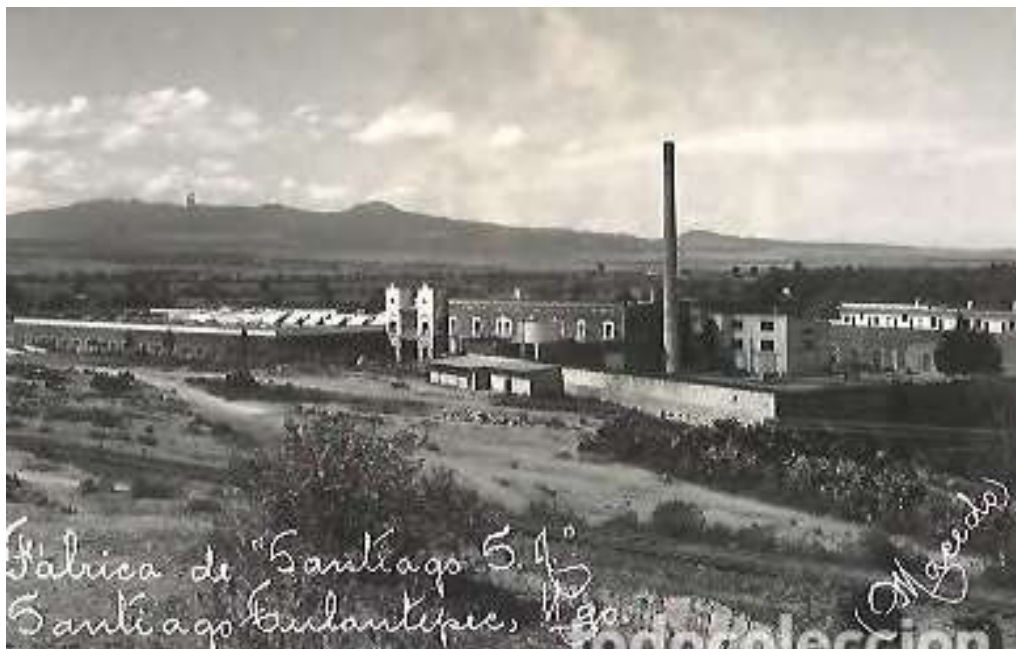
## Figura 7

*Fábrica «Santiago Textil» a cercanías de la ciudad de Tulancingo.*

*Nota.* A partir de 1888, se planteó por parte de la compañía SANTIAGO TEXTIL la localización en el Valle de Tulancingo, concluyendo la mayor parte del edificio en el año 1904. (Macedo).

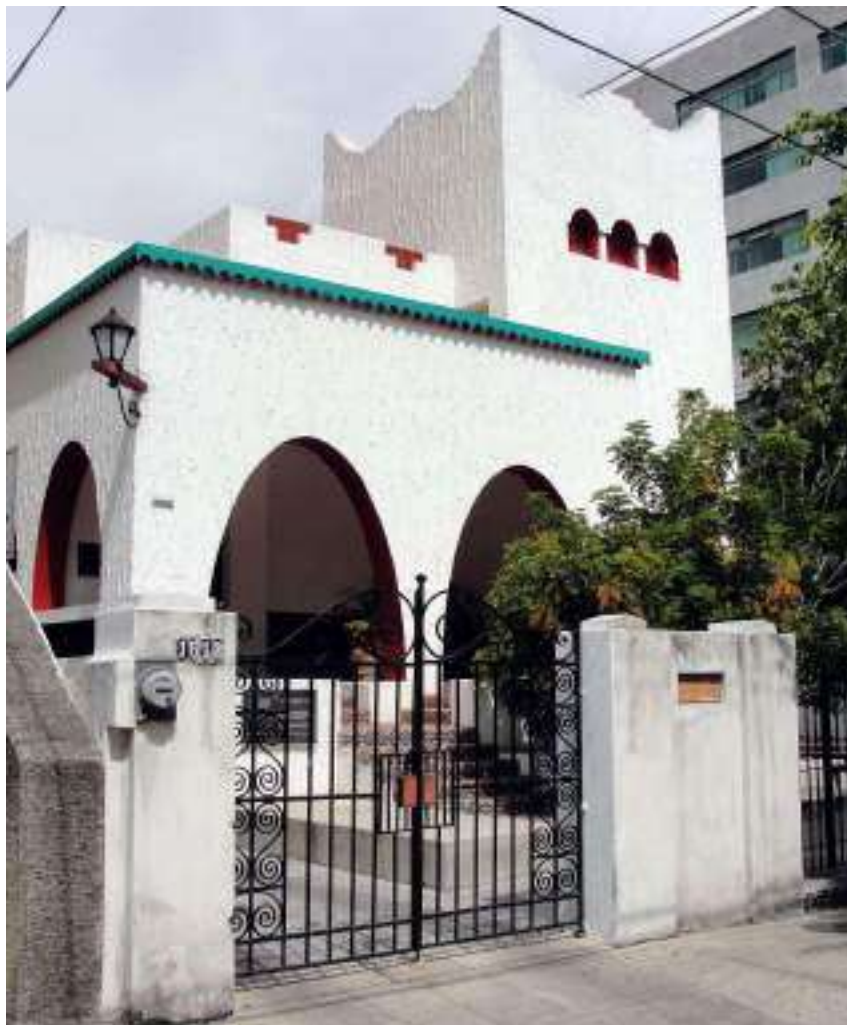
**Figura 10**

*Casa Cristo. Obra notable del patrimonio artístico, diseñada por Luis Barragán.*

*Nota.* Año de construcción: 1929, con pautas y estilos del neomudéjar y el neoislámico; se destaca el uso de celosías, arcos y torres con espacios recubiertos de azulejos. (de la Paz, 2024)

La existencia de otro antecedente más, en el cual se retoma una obra del arquitecto Luis Barragán en su obra de Casa Cristo, siendo una fuerte mezcla de contextos derivados del análisis en obras de origen ibérico-mediterráneo. Además de una acentuación mediante la influencia en la arquitectura morisca por parte del elemento torre-escalera, así como las abstracciones formales derivadas del mudéjar y la arquitectura islámica en arcos, ventanas y accesos, derivados de los viajes que el mismo Barragán realizó alrededor de Europa.

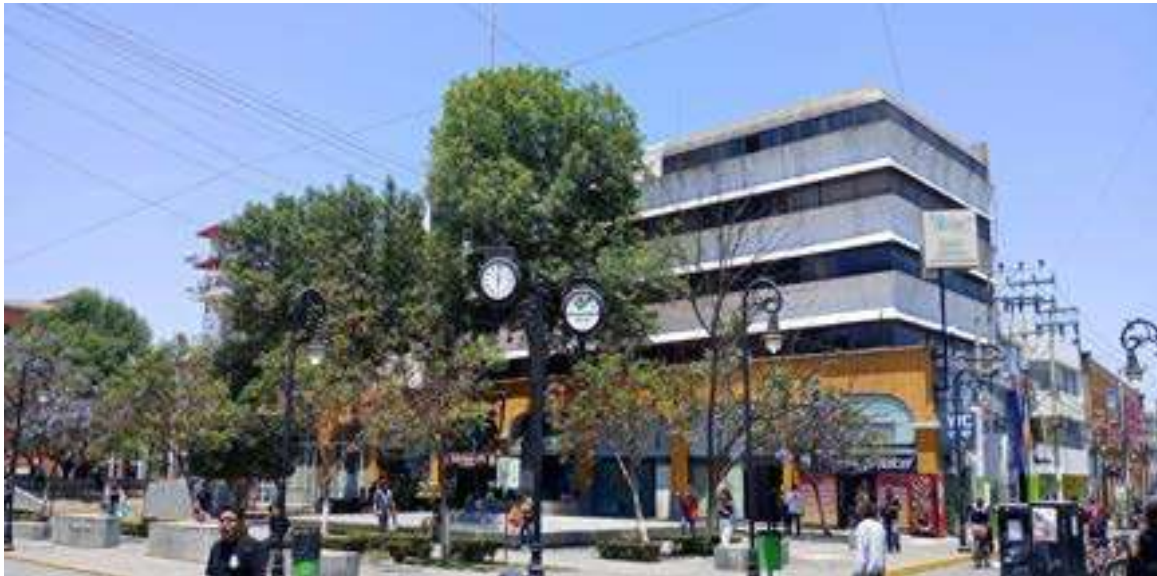
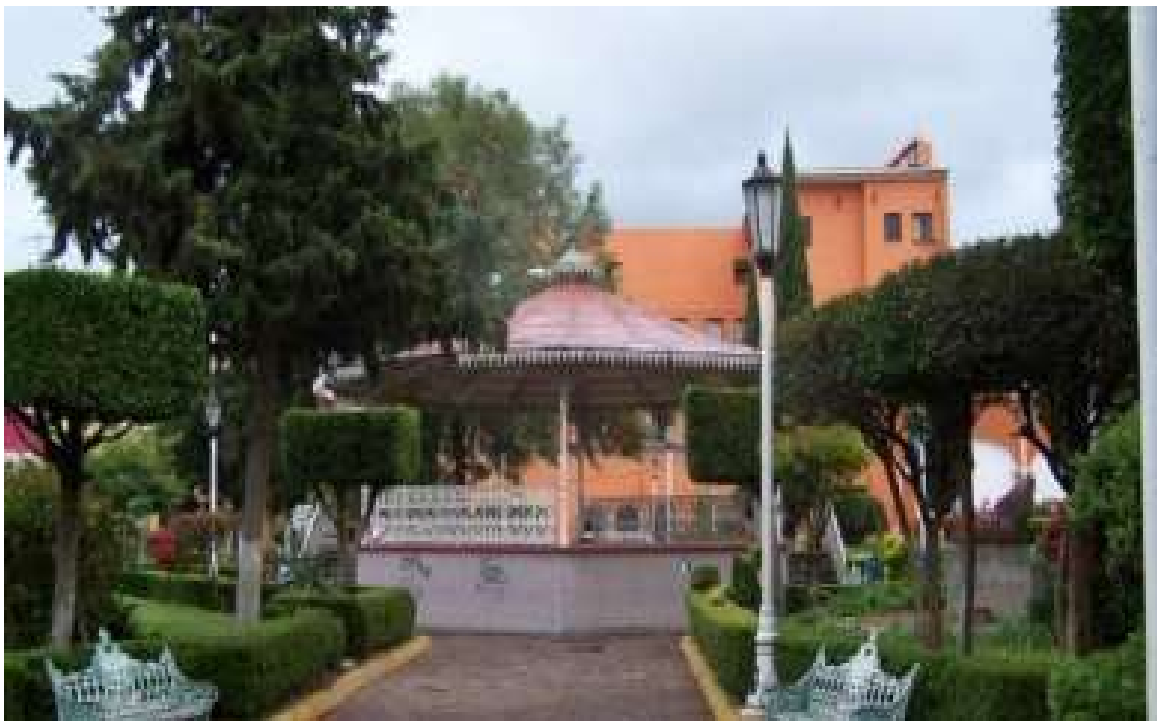
**Figura 13**

Comparativa de estados del Centro Cultural Ricardo Garibay (anteriormente nombrado Jardín del Arte).

*Nota.* La primera imagen es el estado actual del hoy llamado Centro Cultural Ricardo Garibay, mientras que la fotografía siguiente es sobre su estado anterior a 2012, denominado El jardín del Arte, el kiosco, junto con la vegetación original, se removieron. (NQ. Radio, 2016)

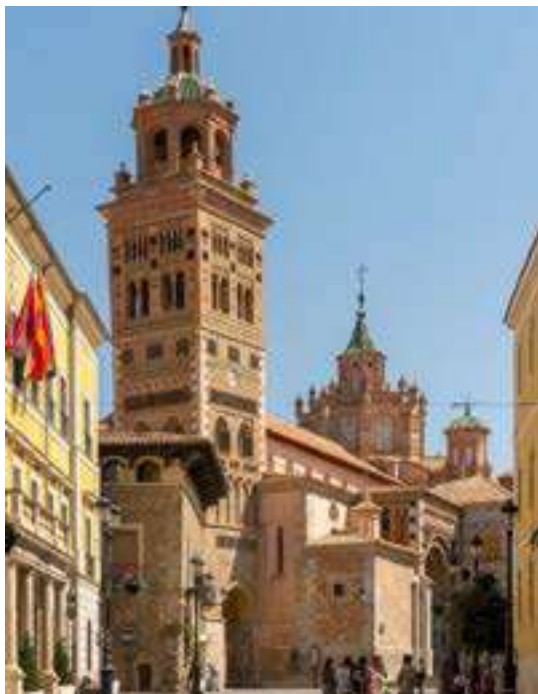
### **Figura 17**

*Torre y cimborrio mudéjar de la catedral de Teruel.*

*Nota.* Uso característico del ladrillo recocido, esencial en este estilo. (Fernando, 2024)

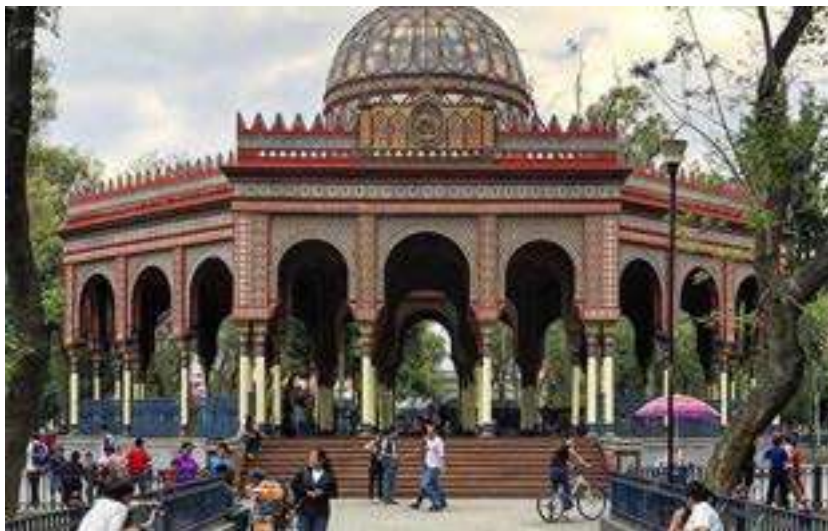
**Figura 18**

*Quiosco morisco, en la colonia Santa María la Ribera de la Ciudad de México.*

*Nota.* Ejemplo de arquitectura con influencia enteramente islámica. Conjunto de elementos como arcos peraltados, uso de talavera y formas como los semicírculos de los domos, la forma hexagonal. (Olivares Baró, 2023)

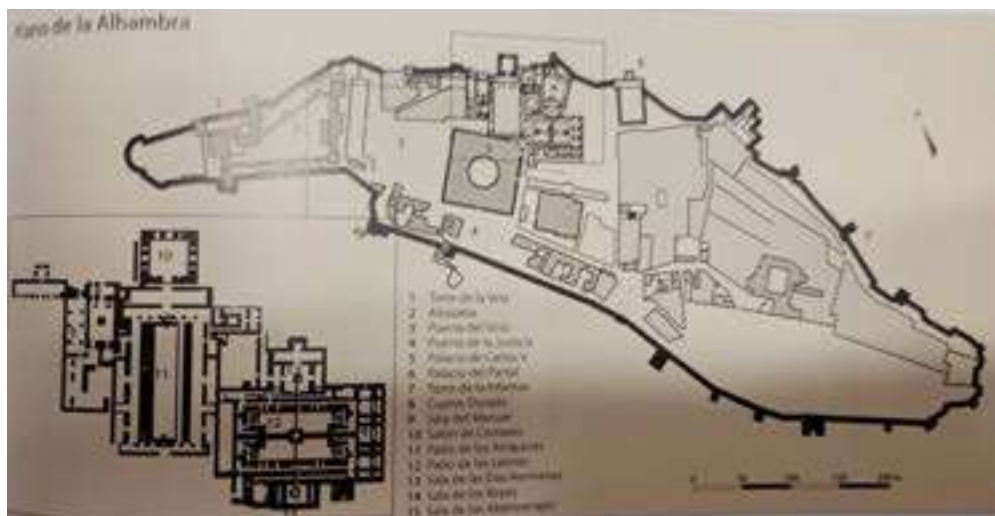
### Figura 19

*Esquema arquitectónico del complejo arqueológico de La Alhambra*

*Nota.* Distribución en configuración de fortaleza o castillo, con el estilo islámico característico. (Hattstein & Delius, 2012)

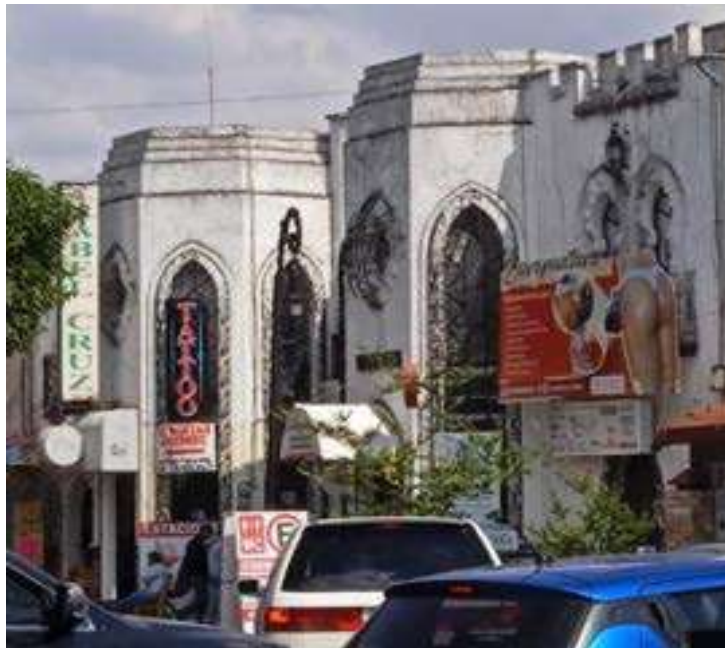
#### Figura 20

*Vista lateral del edificio Ahued*

*Nota.* Este se compone de una fachada en cual se acoplan dos torres con ventanales. (Autoría Propia)

Las torres octagonales que destacan en el exterior del espacio, con ventanales de hierro con altura grande, permiten una amplia entrada de luz, además de estar emboquilladas con una ornamentación similar de los accesos y rejas ornamentadas elaboradas con barras de hierro, con trabajo en herrería de espirales y motivos florales.

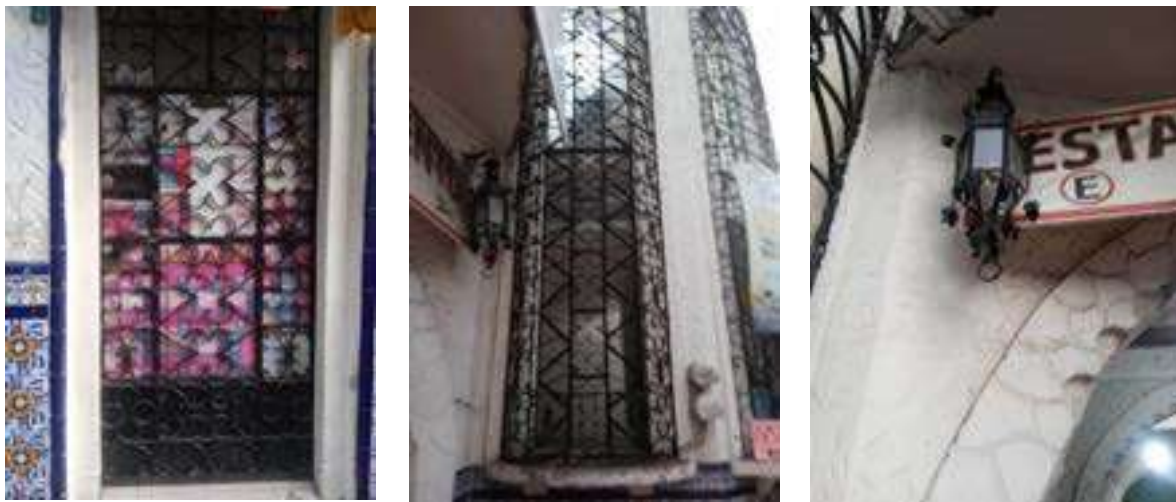
### **Figura 21**

*Motivos florales de trabajo en herrería.*

*Notas.* Estos principalmente están compuestos en esencia de barra de fierro dulce pintada en color negro. Incluye de igual forma el diseño de los arbotantes. (Autoría propia).

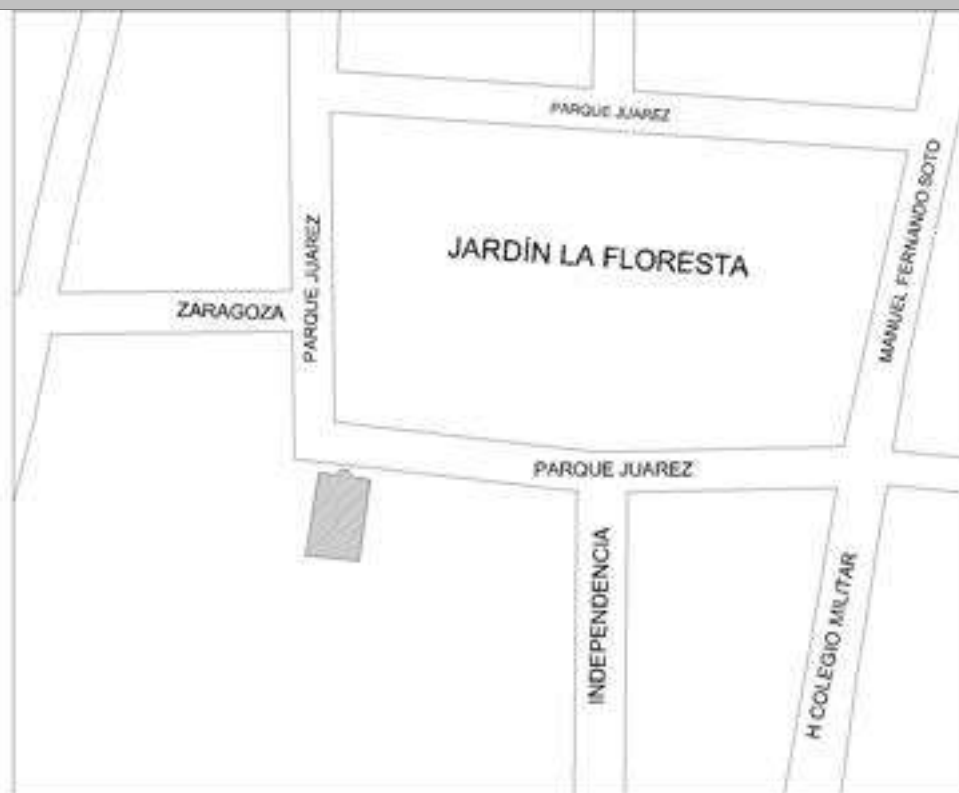
##### CROQUIS ESQUEMÁTICO.

Disposición y datos generales del inmueble.

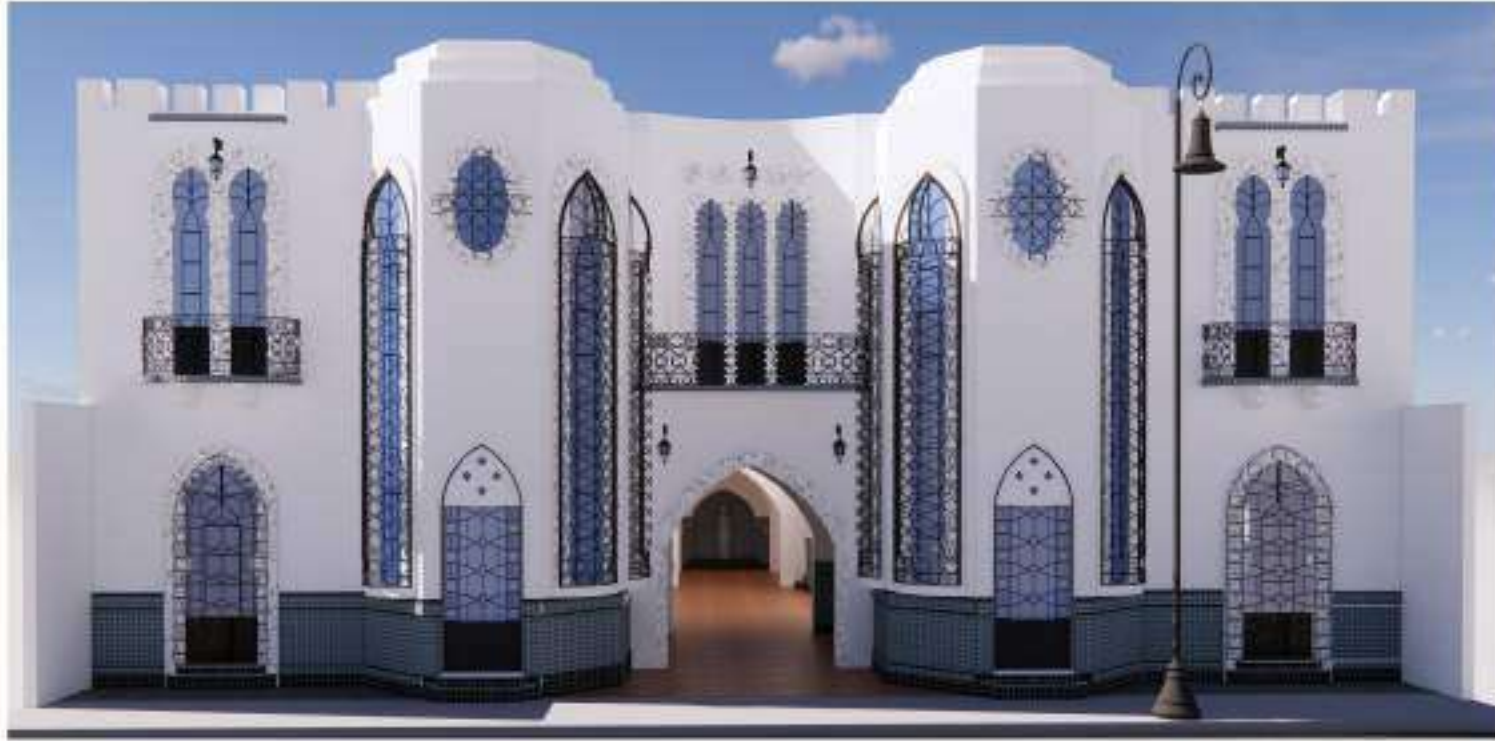
Fachada original.

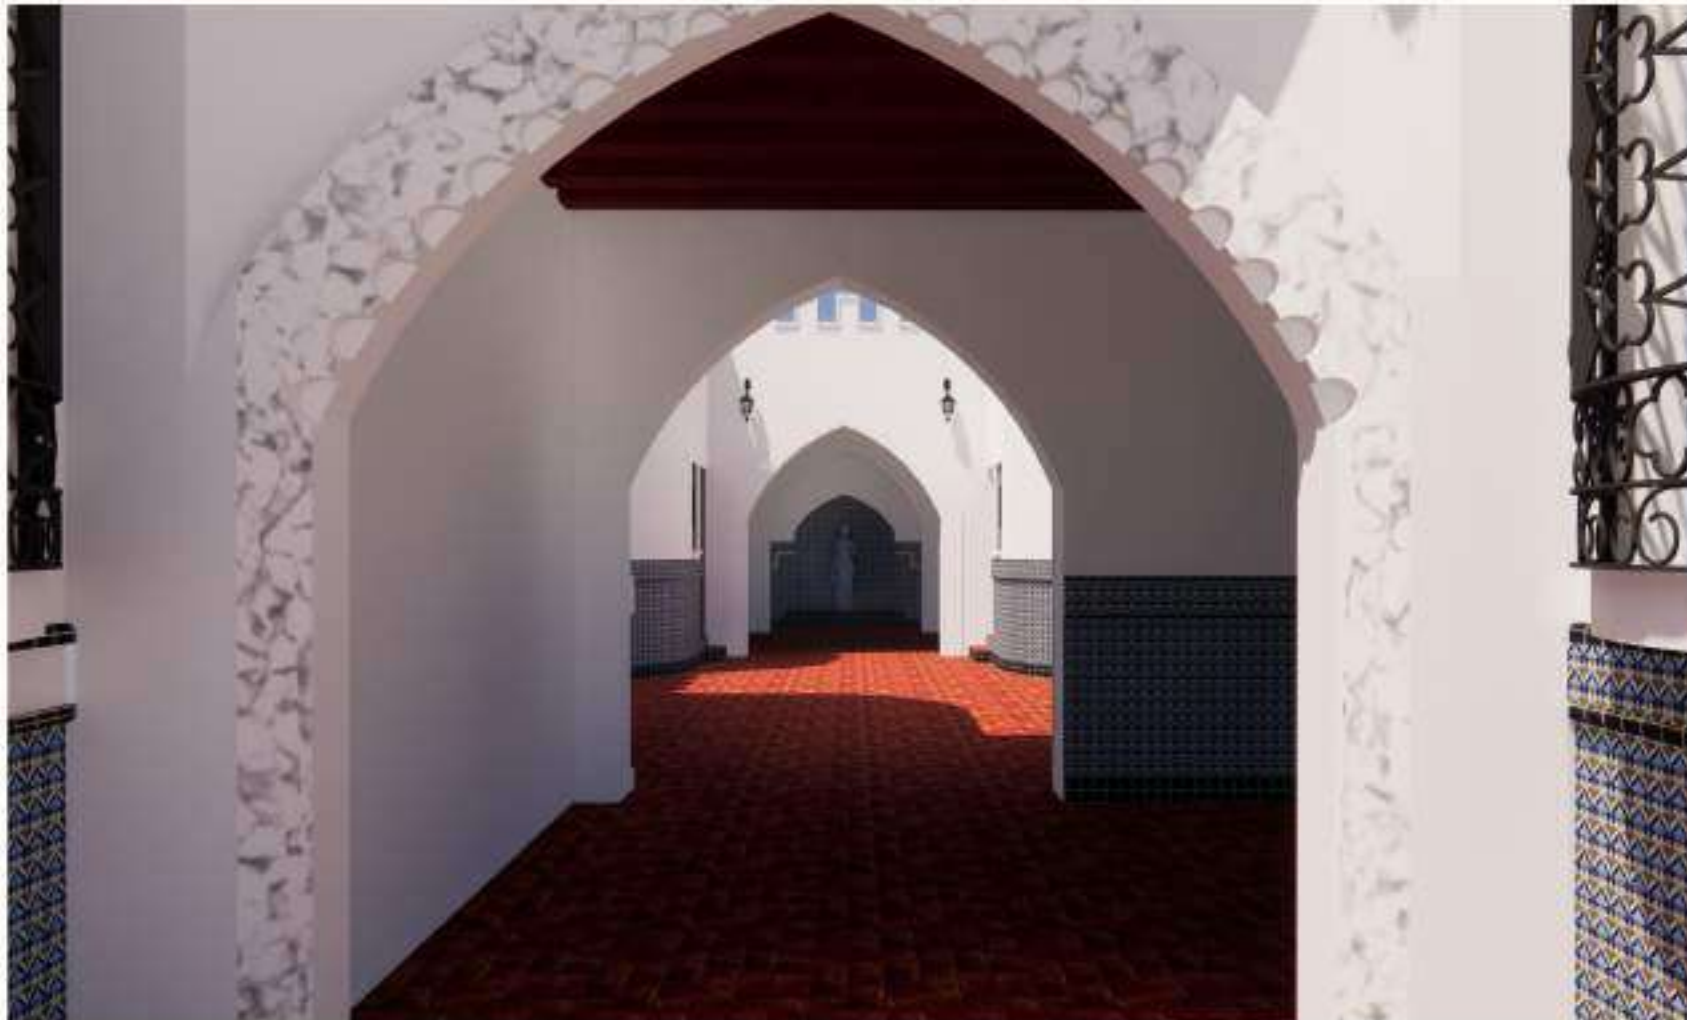
Hipótesis de vista al interior.

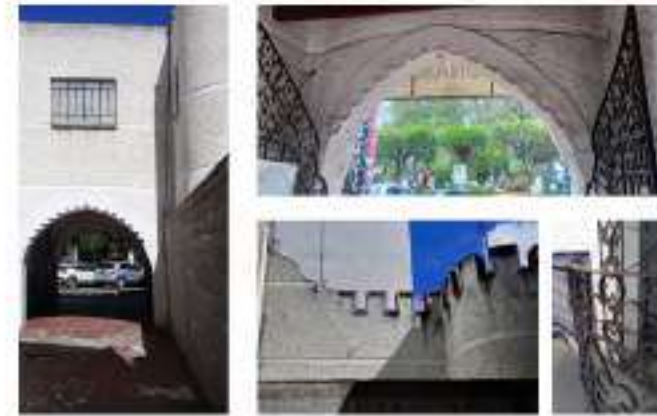
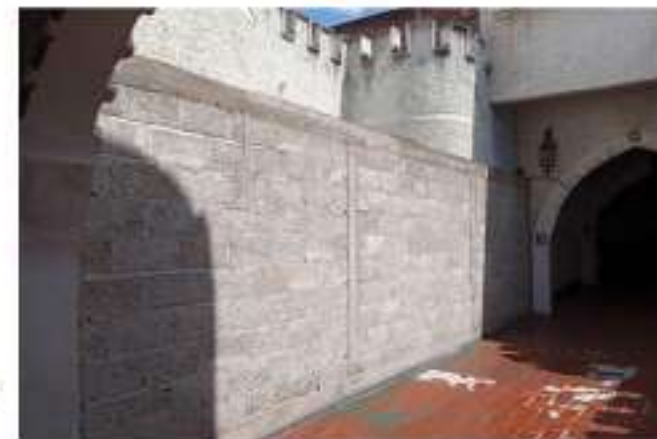
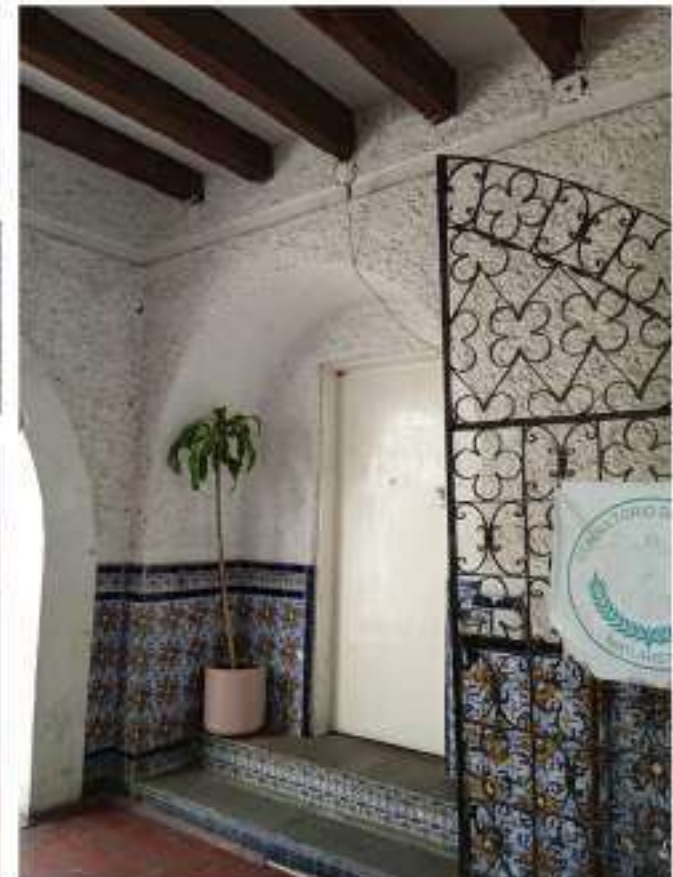
Fotografías patio interior.

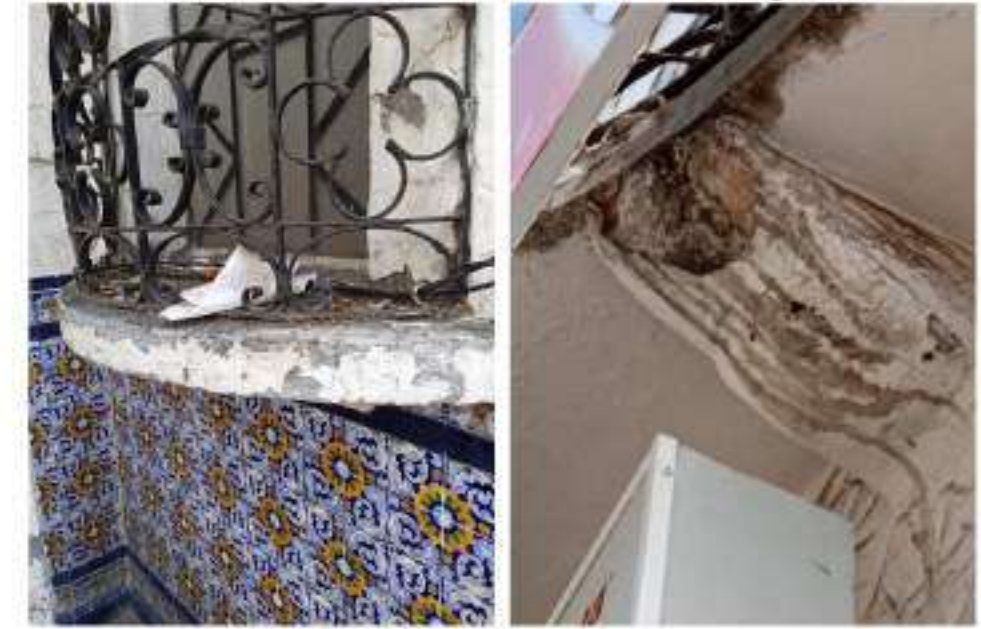
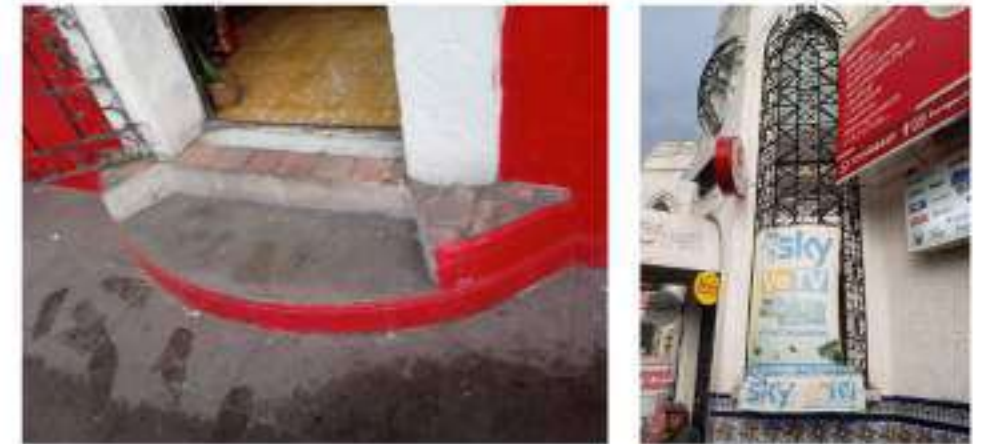
# Edificio Ahued Identificación de daños (Ver planos Dñ-01 al Dñ-05)

1 Publicidad y empotramientos: Fijos y superficiales.

exterior, así como el patio central del edificio, en donde se presentan la mayoría de los daños estéticos, que afectan la imagen principal y pública del inmueble. Dado que la función original de casa-habitación se ha perdido completamente en este caso, se contempla el uso actual del inmueble. La identificación gráfica de los daños y su extensión se encuentran en los planos Dñ-01 al Dñ-05.

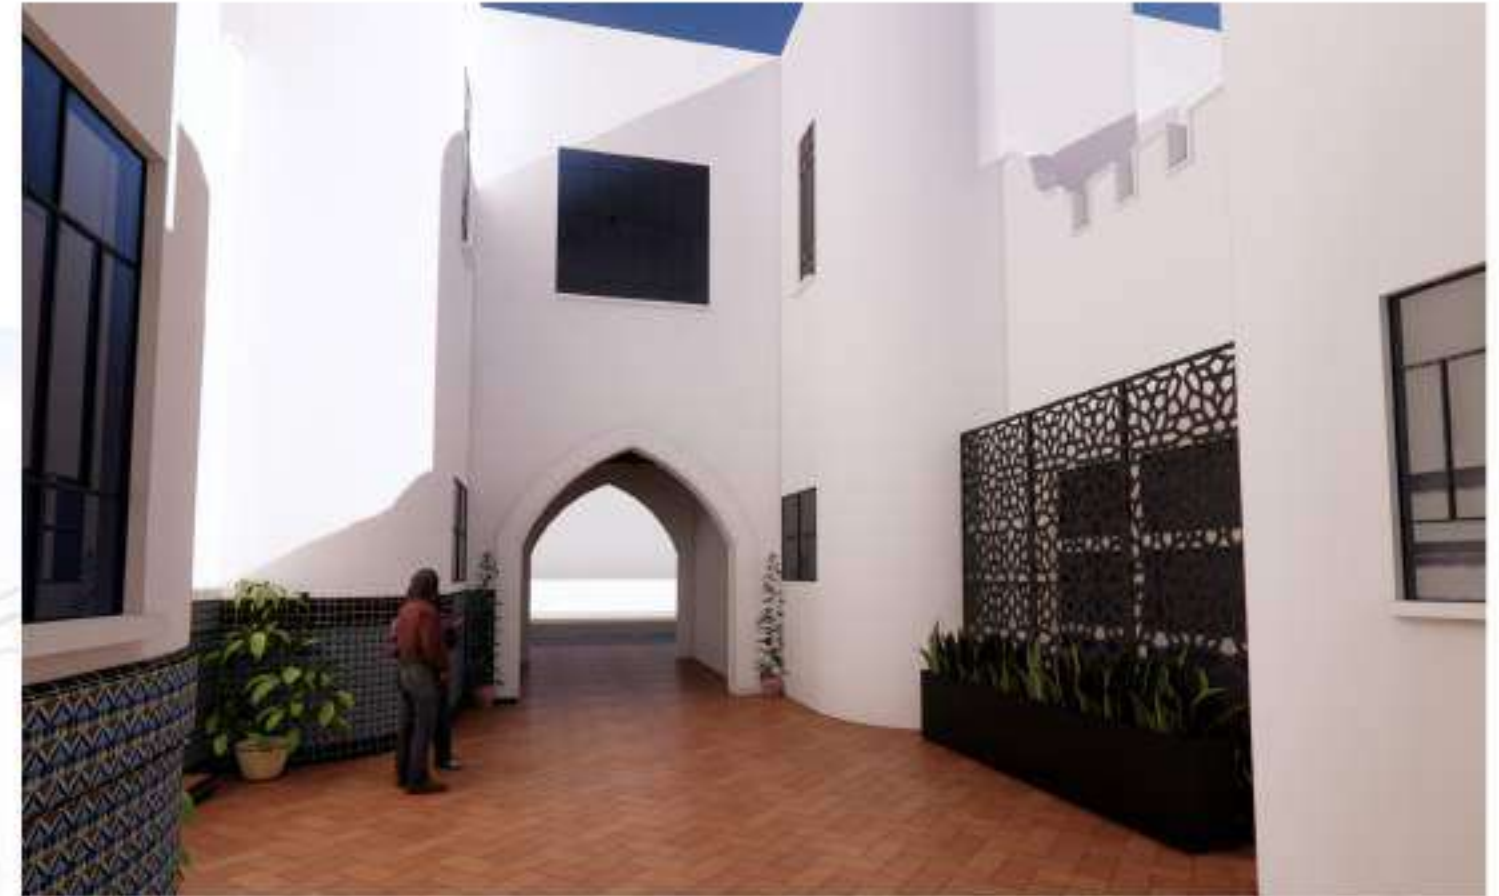
Vista de patio interior: propuesta de intervención.

Primeramente, la acción de simplificar el contenido de este, removiendo todo objeto que obstaculice su imagen, mejorándola, además de homogenizar las características formales del edificio. De igual manera, el planteamiento consta de la rehabilitación del patio interior y sus interconexiones a los espacios internos.

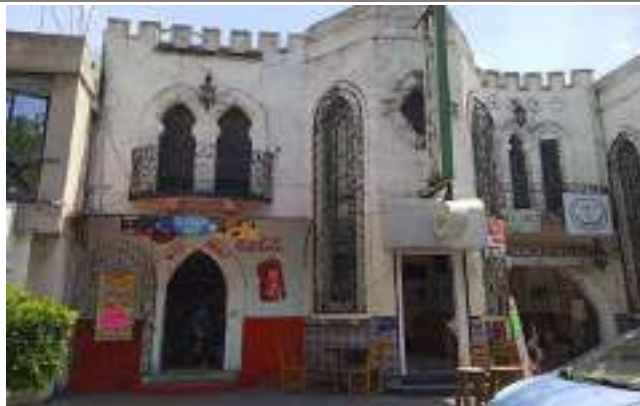
<b>Procedimiento.</b>	<ul style="list-style-type: none"> <li>• Definición de áreas dañadas.</li> <li>• Retiro de elementos por medios manuales, teniendo especial cuidado de su extracción para no afectar acabados.</li> <li>• En caso de que los anclajes se encuentren en la estructura principal y generen fisuración, es indispensable el relleno y resane necesario.</li> </ul>	
<b>Pruebas, tolerancias y normas aplicadas.</b>	Tener especial cuidado en evitar daños en el material adyacente.	
<b>Evidencia fotográfica del lugar propuesto</b>

<b>Localización en proyecto:</b>	Daño localizado en los muros de fachada, así como los muros de cara al patio central, en los ejes C, D, E y F entre los tramos 1 a 8 en planta baja. Mientras que en los ejes 5 y 6, en los tramos B a G, se maneja el mismo tratamiento con respectivo andamiaje preliminar para las demás plantas.
<b>Fuente bibliográfica:</b>	<ul style="list-style-type: none"> <li>• <i>No determinado</i></li> </ul>

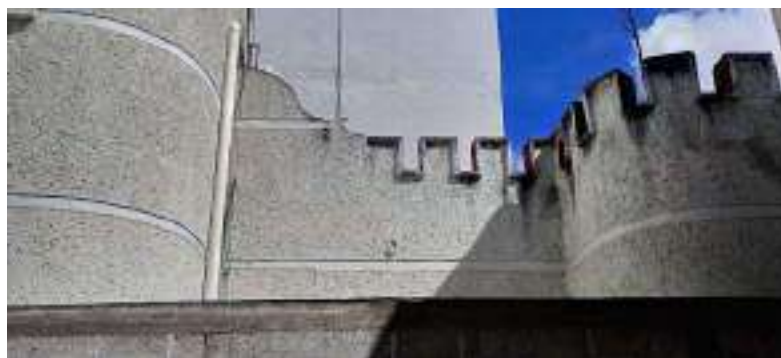
<b>Localización en proyecto:</b>	<p>Daño localizado en los muros de paño exterior, de cara a patio central, en los ejes C, D, E y F entre los tramos 1 a 8 en planta baja.</p> <p>Mientras que en los ejes 5 y 6, en los tramos B a G, se maneja el mismo tratamiento con respectivo andamiaje preliminar para las demás plantas.</p>
<b>Fuente bibliográfica:</b>	<ul style="list-style-type: none"> <li><i>INAH, Especificaciones generales para restauración. PP</i></li> </ul>

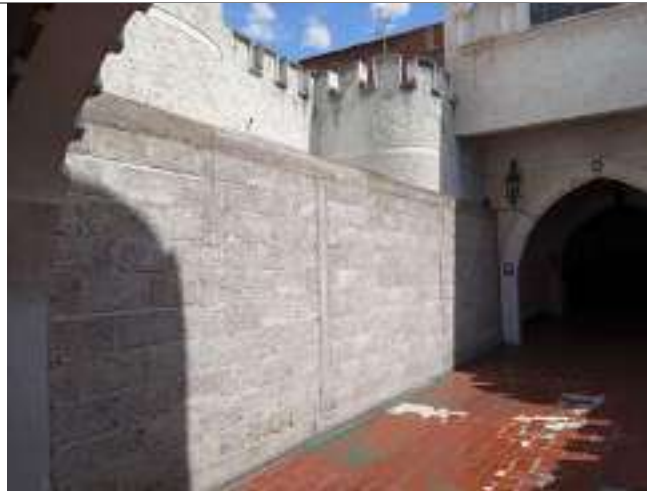
**Pruebas, tolerancias y normas aplicadas.** Protección de elementos adyacentes, así como evitar la acumulación de escombros, como apuntalamiento en caso de fallas en cerramientos en los mismos.

<b>Localización en proyecto:</b>	Exclusivo del eje D, entre los tramos del 3 al 6 en planta baja.
<b>Referencia:</b>	-

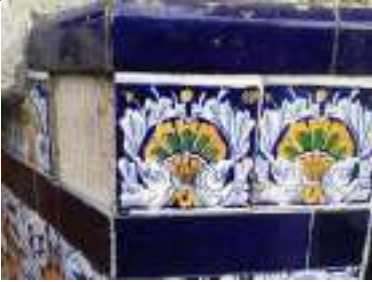
<b>Clave plano:</b> LM-06	<b>Nombre de la actividad:</b> RETIRO DE PIEZAS DE LAMBRÍN CERÁMICO DE ESTILO TALAVERA EN ESTADO DE DAÑADAS, POR MEDIOS MANUALES Y CUIDADOS PERTINENTES.	<b>Tipo de actividad:</b> LIBERACIÓN (L)
<b>Descripción:</b> Retiro de piezas cerámicas estilo talavera		
<b>Generalidades:</b> Consta de la remoción de acabado de piezas cerámicas con dibujos, siendo exclusivamente por medios manuales para la extracción de las piezas dañadas		
<b>Materiales:</b>	Agua Jabón	
<b>Herramienta y equipo:</b>	Mazo Martillo de goma Cinzel Cepillo de alambre. Espátula de plástico Guantes	
<b>Procedimiento:</b>	Hacer palanca entre las juntas del acabado cerámico, solamente en las piezas donde el daño sea superficial.	
<b>Pruebas, tolerancias y normas aplicadas.</b>	Principal cuidado ante las partes con filo de las piezas fracturadas, siendo recomendable	
<b>Ilustración o guía fotográfica del procedimiento:</b>

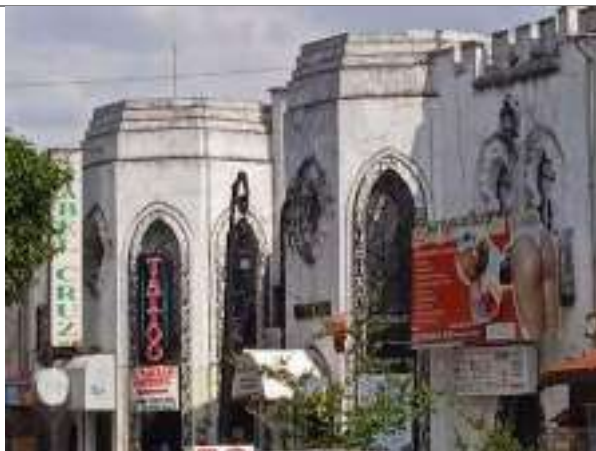
<b>Clave plano:</b> LH-01	<b>Nombre de la actividad:</b> RETIRO DE LETREROS, MARQUESINAS Y ANUNCIOS FIJOS O ARBOTANTES. ANCLADOS CON SOLDADURA METÁLICA.	<b>Tipo de actividad:</b> LIBERACIÓN (L)
<b>Descripción:</b> RETIRO DE LETREROS, MARQUESINAS Y ANUNCIOS FIJOS O ARBOTANTES.		
<b>Generalidades:</b> Retiro de elementos de publicidad que estén afianzadamente fijos a las estructuras de herrería ornamental, con el cuidado necesario para no afectar al elemento a despejar, mediante corte superficial del elemento; incluye limpieza posterior de suciedad, humedad y óxido existente en las piezas, con lavado de jabón o cepillado metálico.		
<b>Materiales:</b>	Soldadora. Pieza Lija	
<b>Herramienta y equipo:</b>	Equipo de seguridad: <ul style="list-style-type: none"> <li>• Guantes, chaleco, botas</li> </ul> Soldadora Arco y cegueta Lima para acero Cepillo de acero	
<b>Procedimiento:</b>	Retiro de los anuncios colocados con empotramiento soldado a estructura metálica, con posterior.

<b>Pruebas, tolerancias y normas aplicadas.</b>	Especial cuidado ante el desmontaje de estructura pesada de marquesinas.	
<b>Ilustración o guía fotográfica del procedimiento:</b>

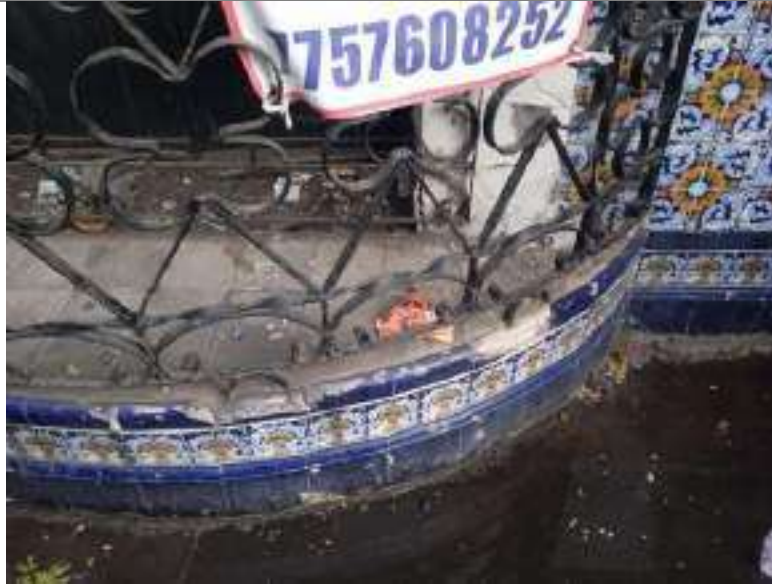
<b>Clave plano:</b> LH-03	<b>Nombre de la actividad:</b> RETIRO DE SUCIEDAD POR POLVO, GUANO DE AVE, ÓXIDO, O HUMEDAD ACUMULADA.	<b>Tipo de actividad:</b> LIBERACIÓN (L)
------------------------------	---	---

<b>Materiales:</b>	Agua Jabón Aceite protector de oxido. Removedor de óxido
<b>Herramienta y equipo:</b>	Equipo de seguridad: <ul style="list-style-type: none"> <li>• Guantes, chaleco, botas</li> </ul> Escalera extensible Bomba neumática

Trapo de tela absorbente
<b>Procedimiento:</b>	Solo consta de retirar la suciedad por medio de lavado manual. En caso de requerirlo, aplicar agua a presión. Secar aplicando un trapo seco. Aplicar tratamiento anticorrosión posterior a secado.
<b>Pruebas, tolerancias y normas aplicadas.</b>	Consideración en presión de lavado sobre los objetos de herrería.
<b>Ilustración o guía fotográfica del procedimiento:</b>

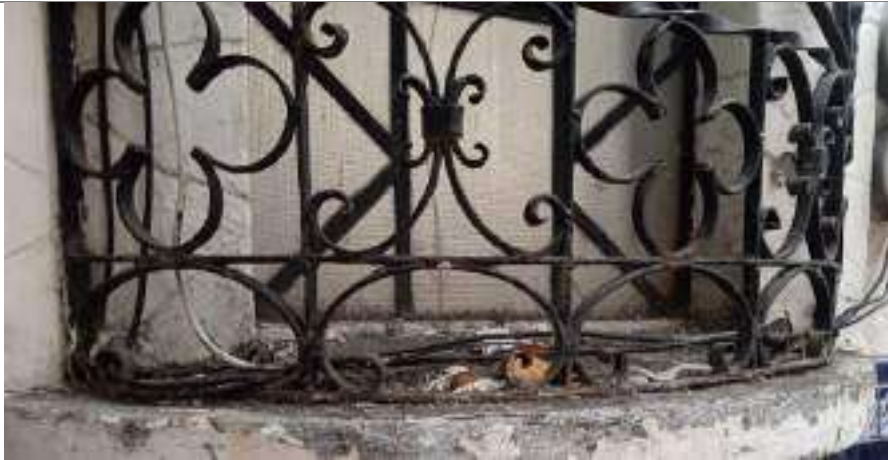
<b>Clave plano:</b> LH-04	<b>Nombre de la actividad:</b> RETIRO DE PINTURA DE ACEITE COLOR NEGRA.	<b>Tipo de actividad:</b> LIBERACIÓN (L)
------------------------------	--	---

<b>Descripción:</b> RETIRO DE PINTURA EN ELEMENTOS DE HERRERIA.
<b>Generalidades:</b> Retiro de pintura de esmalte color negro, por medios químicos y manuales.
<b>Materiales:</b> Thinner

<p>Disolvente de esmalte.</p> <p>Estopa</p> <p>Agua</p> <p>Jabón</p> <p>Aceite o anticorrosivo.</p>
<b>Herramienta y equipo:</b>	<p>Equipo de seguridad:</p> <ul style="list-style-type: none"> <li>• Guantes, chaleco, botas</li> </ul> <p>Escalera extensible</p> <p>Trapo de tela absorbente</p>
<b>Procedimiento:</b>	<p>Aplicación de disolvente o thinner, previamente con la limpieza realizada con anterioridad.</p> <p>En caso de requerirlo, aplicar agua y jabón.</p> <p>Secar aplicando un trapo seco o estopa de algodón.</p> <p>Aplicar tratamiento anticorrosión</p>
<b>Pruebas, tolerancias y normas aplicadas.</b>	<p>Consideración en presión de lavado sobre los objetos de herrería.</p>
<b>Ilustración o guía fotográfica del procedimiento:</b>

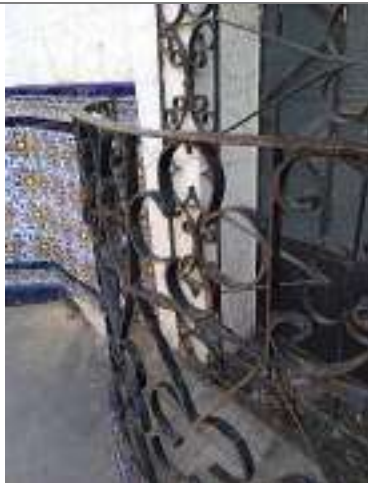
<b>Clave plano:</b> LH-06	<b>Nombre de la actividad:</b> RETIRO DE ÓXIDO POR MEDIOS MANUALES Y QUÍMICOS, INCLUYE CALAS EN EL OBJETO Y PRUEBAS DE CORROSIÓN.	<b>Tipo de actividad:</b> LIBERACIÓN (L)
------------------------------	--	---

**Retiro de óxido, por medios químicos y manuales.**

<b>Materiales:</b>	Aceite o anticorrosivo. Papel periódico y cinta (protección de cristalería)
<b>Herramienta y equipo:</b>	Equipo de seguridad: <ul style="list-style-type: none"> <li>• Guantes, chaleco, botas</li> </ul> Cepillo de alambre Espátula metálica.
<b>Procedimiento:</b>	Tallado de elementos de herrería con presencia de óxido, con previo estudio estratigráfico para evitar la sobreexposición o daño por retiro de óxido en piezas demasiado afectadas.
<b>Pruebas, tolerancias y normas aplicadas.</b>	Realización previa de cala estratigráfica en los elementos de herrería destacados.
<b>Ilustración o guía fotográfica del procedimiento:</b>

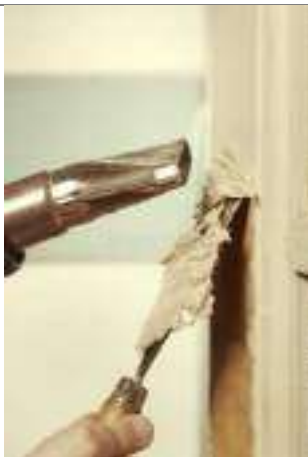
Trapo absorbente Lima para metal
<b>Procedimiento:</b>	Aplicación del disolvente Tallado con cepillo Limado para remoción de óxido presente
<b>Pruebas, tolerancias y normas aplicadas.</b>	Previa cala estratigráfica para determinar la acción del disolvente sobre el elemento, así como la eliminación previa de suciedad
<b>Ilustración o guía fotográfica del procedimiento:</b>

<b>Localización en proyecto:</b>	Solo en marcos de puertas y ventanas con color blanco.
----------------------------------	--

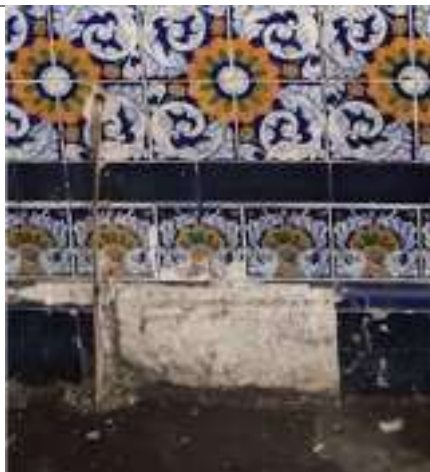
<b>Localización en proyecto:</b>	Solo en marcos de puertas y ventanas con color blanco.	
<b>Clave plano:</b> LP-01	<b>Nombre de la actividad:</b> RETIRO DE PIEZAS CERÁMICAS POR MEDIOS MANUALES.	<b>Tipo de actividad:</b> LIBERACIÓN (L)
<b>Descripción:</b> RETIRO DE PIEZAS DE CERÁMICA DAÑADAS.		
<b>Generalidades:</b> RETIRO DE PIEZAS DE PAVIMENTO CERÁMICO, PROCURANDO LA EXTRACCIÓN DE PIEZAS SUELTAS O DAÑADAS		
<b>Materiales:</b>	No aplica	
<b>Herramienta y equipo:</b>	Equipo de seguridad: <ul style="list-style-type: none"> <li>• Guantes, chaleco, botas</li> </ul> Espátula plástica Maza Martillo de goma Cincel Cepillo metálico	
<b>Procedimiento:</b>	Verificar si la pieza está completa, Dar golpes suaves a la junta entre la pieza afectada.

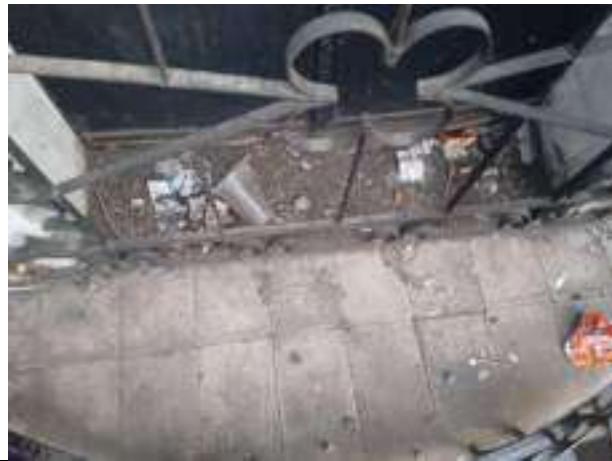
<b>Clave plano:</b>	<b>Nombre de la actividad:</b>	<b>Tipo de actividad:</b>
LP-02	RETIRO DE SUCIEDAD POR HUMEDAD Y POLVO ACUMULADOS.	LIBERACIÓN (L)

<p>Espátula metálica</p> <p>Cepillo</p> <p>Cepillo metálico</p> <p>Fibra metálica</p> <p>Trapeador</p> <p>Aplicador de riego.</p>
<b>Procedimiento:</b>	<p>Localizar las fuentes de humedad y suciedad.</p> <p>Limpiar con agua y jabón.</p> <p>Secar con trapeador.</p> <p>Tallar con cepillo en áreas con salitre y aplicar impermeabilizante</p> <p>Tallar con fibra en pavimentos con manchas de suciedad acumulada.</p>
<b>Pruebas, tolerancias y normas aplicadas.</b>	<p>En caso de que la humedad persista, localizar la fuente, lavar y aplicar impermeabilizante acorde al material afectado.</p>
<b>Ilustración o guía fotográfica del procedimiento:</b>

<b>Localización en proyecto:</b>	<p>Aplica de forma general en todos los pisos del inmueble.</p>
----------------------------------	---
