# UNIVERSIDAD AUTÓNOMA DEL ESTADO DE HIDALGO

Propuesta para la salvaguardia de un inmueble parte del Patrimonio del  
siglo XX. Caso de estudio: Edificio Ahued en Tulancingo, Hidalgo,  
México.

## T E S I S

**LICENCIADO EN ARQUITECTURA.**

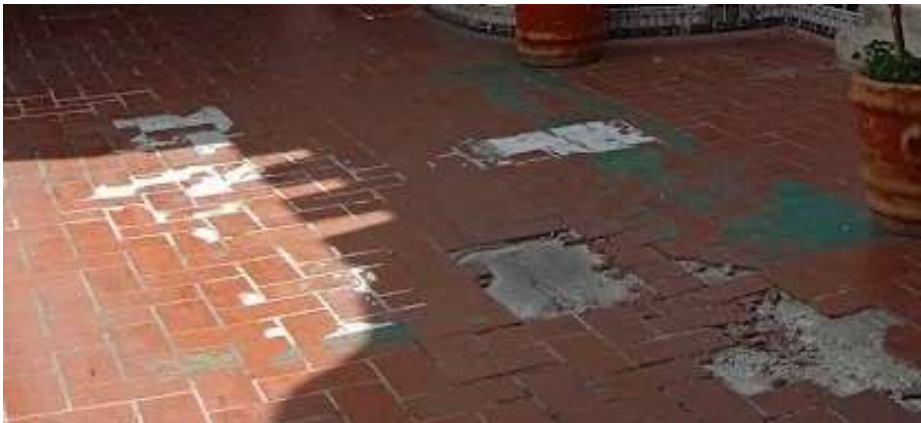
**Pruebas, tolerancias y normas aplicadas.** La señalización necesaria para el punto de reunión debe reincorporarse debido a la normativa de señalizaciones respecto al reglamento de construcción o sus normas complementarias. Con nueva pintura o señalización menos invasiva.

**Localización en proyecto:** Área contenida entre los tramos D-F en los ejes 4 a 6

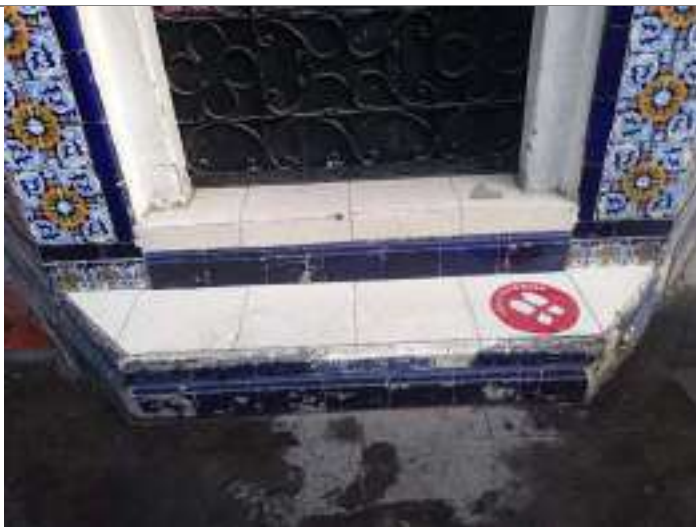
<b>Ilustración o guía fotográfica del procedimiento:</b>

<b>Clave plano:</b> LP-04	<b>Nombre de la actividad:</b> RETIRO DE PISOS NO ORIGINALES.	<b>Tipo de actividad:</b> LIBERACIÓN (L)
<b>Descripción:</b> RETIRO DE PISOS NO ORIGINALES.		
<b>Generalidades:</b> RETIRO DE PISOS NO ORIGINALES, CON PROCESOS MANUALES PARA PISOS DE PANELES PVC, CERÁMICOS Y DE PIEDRA LAMINADA.		
<b>Materiales:</b>	No aplica	
<b>Herramienta y equipo:</b>	Equipo de seguridad: <ul style="list-style-type: none"> <li>• Guantes, chaleco, botas</li> </ul> Espátula plástica Maza Martillo de goma Cincel Cepillo metálico	
<b>Procedimiento:</b>	Dar golpes para remover el piso. Hacer palanca con la espátula plástica y el martillo de goma, buscando retirar el elemento cerámico sin dañar los aledaños. En caso de no poder removerse, colocar el cincel y dar golpes con el martillo haciendo palanca con el mismo Quitar el sobrante de junteo y cepillar para eliminar restos pequeños.	
<b>Pruebas, tolerancias y normas aplicadas.</b>	Principal cuidado con el retiro de fragmentos de pavimento cerámico, para su restitución.

<b>Localización en proyecto:</b>	Superficie ubicada en los espacios interiores de planta alta, consultorios y locales en planta baja.
----------------------------------	--

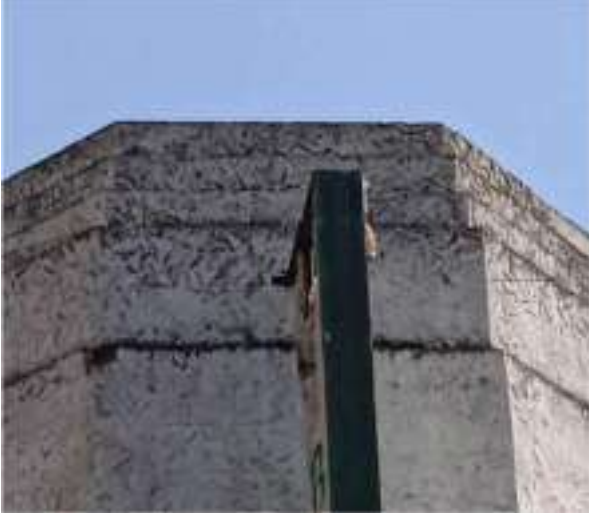
Aplicador de riego.
<b>Procedimiento:</b>	Localizar las fuentes de humedad y suciedad. Limpiar con agua y jabón. Secar con trapeador. Tallar con cepillo en áreas con salitre y aplicar impermeabilizante Tallar con fibra en pavimentos con manchas de suciedad acumulada.
<b>Pruebas, tolerancias y normas aplicadas.</b>	En caso de que la humedad persista, localizar la fuente, lavar y aplicar impermeabilizante acorde al material afectado.
<b>Ilustración o guía fotográfica del procedimiento:</b>

<b>Localización en proyecto:</b>	Superficie de cubierta en planta alta y baja.

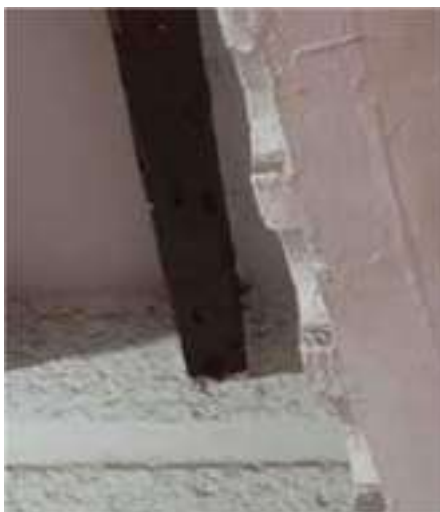
<b>Clave plano:</b> LEC-03	<b>Nombre de la actividad:</b> RETIRO DE APLANADO EN CIELO RAZO.	<b>Tipo de actividad:</b> LIBERACIÓN (L)
<b>Descripción:</b> RETIRO DE APLANADO EN CIELO RAZO.		
<b>Generalidades:</b> RETIRO DE APLANADO EN CIELO RAZO.		
<b>Materiales:</b>	No aplica	
<b>Herramienta y equipo:</b>	Equipo de seguridad: <ul style="list-style-type: none"> <li>• Guantes, chaleco, botas</li> </ul> Espátula plástica Maza Cincel Cincel eléctrico Cepillo metálico	
<b>Procedimiento:</b>	Retirar el aplanado por medio de impacto manual o mecánico; posteriormente, se retira a detalle de forma manual en esquinas y, después cepillar para limar residuos.	
<b>Pruebas, tolerancias y normas aplicadas.</b>	Evitar golpes contundentes que comprometan la integridad del elemento estructural recubierto.	
<b>Ilustración o guía fotográfica del procedimiento:</b>

<b>Localización en proyecto:</b>	Exclusivamente en el cielo del entrepiso del voladizo de acceso principal.	
<b>Clave plano:</b> LEC-04	<b>Nombre de la actividad:</b> <b>RETIRO DE SUCIEDAD EN TUBERÍAS Y GÁRGOLAS PARA DESAGÜE DE AGUA PLUVIAL.</b>	<b>Tipo de actividad:</b> <b>LIBERACIÓN (L)</b>
<b>Descripción:</b>	<b>RETIRO DE SUCIEDAD EN TUBERÍAS Y GÁRGOLAS.</b>	
<b>Generalidades:</b>	<b>RETIRO DE SUCIEDAD EN TUBERÍAS Y GÁRGOLAS PARA DESAGÜE DE AGUA PLUVIAL.</b>	
<b>Materiales:</b>	Agua y jabón. Herbicida o repelente de flora invasora. Impermeabilizante.	
<b>Herramienta y equipo:</b>	Equipo de seguridad: <ul style="list-style-type: none"> <li>• Guantes, chaleco, botas</li> </ul> Espátula metálica Escobillón Fibra metálica Hidro-lavadora a presión Aplicador de riego.	
<b>Procedimiento:</b>	Localizar las obstrucciones por suciedad. Limpiar con agua y jabón. Limpiar con agua a presión Tallar con escobillón metálico en áreas con salitre y aplicar impermeabilizante Tallar con fibra en salidas pluviales

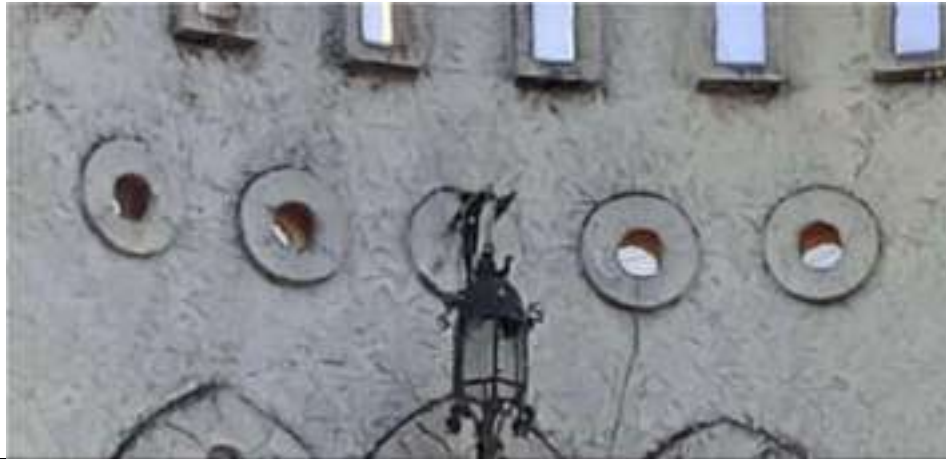
<b>Pruebas, tolerancias y normas aplicadas.</b>	Revisar las salidas, sacar obstrutores de plásticos y desperdicio.	
<b>Ilustración o guía fotográfica del procedimiento:</b>

<b>Localización en proyecto:</b>	Exclusivamente en salidas de agua pluvial.
----------------------------------	--

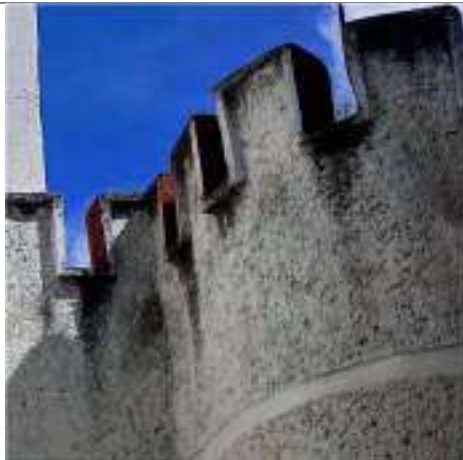
<b>Ilustración o guía fotográfica del procedimiento:</b>

<b>Clave plano:</b> CM-01	<b>Nombre de la actividad:</b> LIMPIEZA DE LOS MUROS EN EL EDIFICIO PARA RETIRAR Y ENCONTRAR FUENTES DE HUMEDAD.	<b>Tipo de actividad:</b> CONSOLIDACIÓN (C)
<b>Descripción:</b> LIMPIEZA DE LOS MUROS		
<b>Generalidades:</b> LIMPIEZA DE LOS MUROS EN EL EDIFICIO PARA RETIRAR Y ENCONTRAR FUENTES DE HUMEDAD.		
<b>Materiales:</b>	Sellador para muro de tabique.	
<b>Herramienta y equipo:</b>	Equipo de seguridad: <ul style="list-style-type: none"> <li>• Guantes, chaleco, botas</li> </ul> Espátula metálica Escobillón Fibra metálica Hidro-lavadora a presión	
<b>Procedimiento:</b>	Localizar las fuentes de humedad consistentes (tuberías rotas, fugas de agua. Limpiar con agua y jabón o tallar con cepillo y agua a presión las áreas afectadas Tallar con fibra para eliminar suciedad. Aplicar sellador con acción traspirable a dos manos.	
<b>Pruebas, tolerancias y normas aplicadas.</b>	<ul style="list-style-type: none"> <li>• En caso de ser necesaria la localización para obra mayor, considerar el Reglamento de Construcciones ante demoliciones, reparación de ingenierías, así como su factibilidad con la normativa INAH o INBAL</li> </ul>

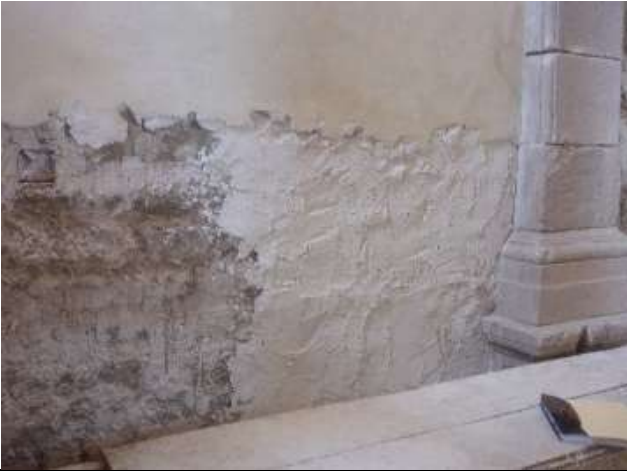
<p>Cucharón</p> <p>Cuchara</p> <p>Cuchara llana</p> <p>Regla para aplanado</p> <p>Artesa</p> <p>Plomada</p> <p>Andamiaje metálico</p> <p>Nivel</p> <p>Cepillo</p>
<b>Procedimiento:</b>	<p>Realizar la mezcla en artesa con Cemento-Cal-Arena con la proporción 1:1:3 para el aplanado.</p> <p>Humectar el muro para la adherencia del aplanado.</p> <p>Instalación del andamiaje para realizar la operación de arriba abajo.</p> <p>Enrasar para obtener un espesor de 1 cm, revisando a plomada y evitando abombamientos.</p> <p>Con la cuchara llana enrasar y dar el acabado fino.</p> <p>Posterior al fraguado cepillar para quitar excesos y</p>
<b>Pruebas, tolerancias y normas aplicadas.</b>	Apegarse a la normativa INAH, INBAL y sus guías complementarias.
<b>Ilustración o guía fotográfica del procedimiento:</b>

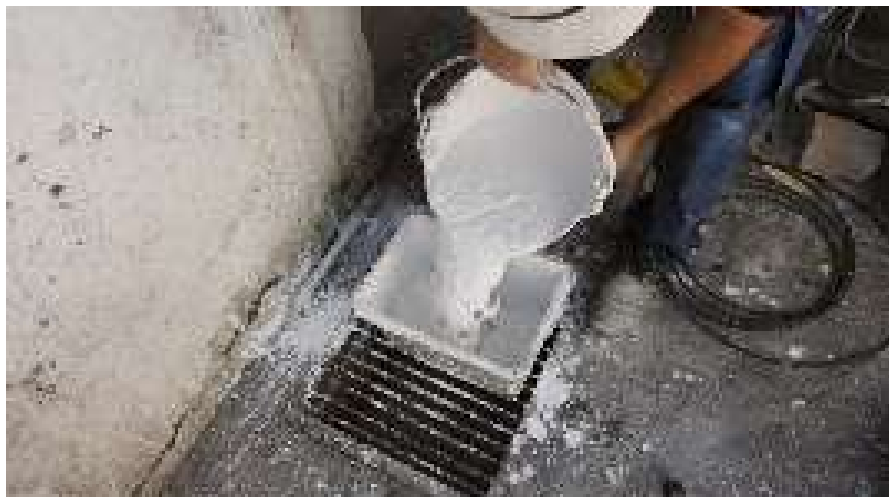
<b>Clave plano:</b> CM-05	<b>Nombre de la actividad:</b> APLICACIÓN DE PINTURA BLANCA DE CAL APAGADA EN BANCO Y AGUA	<b>Tipo de actividad:</b> CONSOLIDACIÓN (C)
<b>Descripción:</b> APLICACIÓN DE PINTURA BLANCA DE CAL APAGADA EN BANCO Y AGUA		
<b>Generalidades:</b> APLICACIÓN DE PINTURA BLANCA DE CAL APAGADA EN BANCO Y AGUA. APLICADO CON MEDIOS MANUALES A DOS MANOS DE PINTURA.		
<b>Materiales:</b>	Cal apagada Agua. Sal Savia de nopal.	
<b>Herramienta y equipo:</b>	Equipo de seguridad: <ul style="list-style-type: none"> <li>• Guantes, chaleco, botas</li> </ul> Brocha de cerda gruesa Artesa Cubeta	
<b>Procedimiento:</b>	En caso de usar cal viva, hidratar en artesa y agua antes de utilizarla. Usar la savia de nopal (5 nopales por 20 litros) combinada con agua para obtener el mucílago, y mezclar con la cal y la sal. Colocar en la cubeta la proporción de 1 parte de cal, 1 de sal y 4 partes de agua. Aplicar dos a tres manos de pintura, dejando secar cada capa.

<b>Pruebas, tolerancias y normas aplicadas.</b>	Apegarse a la normativa INAH, INBAL y sus guías complementarias. El uso de corrosivos debe ser revisado por un especialista restaurador, además de contar con las medidas de emergencia ante las mismas, sobre el reglamento de construcción y sus normas, así como la normativa de protección civil.	
<b>Ilustración o guía fotográfica del procedimiento:</b>

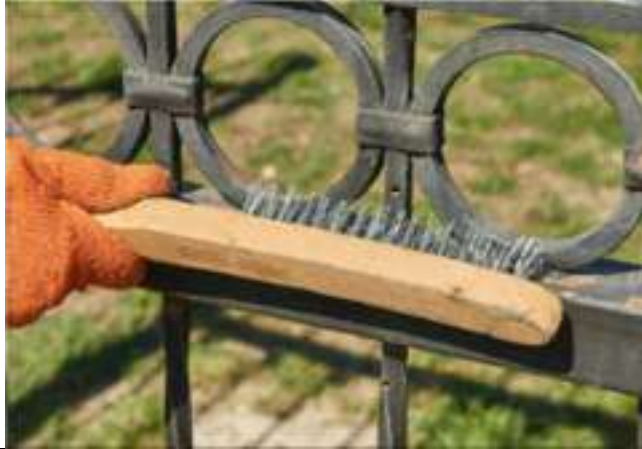
Tallar con cepillo metálico para quitar escoria u oxidación.

Limado de la pieza en partes afectadas de la pieza.
<b>Pruebas, tolerancias y normas aplicadas.</b>	Se realiza con anterioridad la valoración de la integridad en la pieza de herrería; posteriormente, se realiza una cala estratigráfica para conocer la profundidad de capas de barniz a la que se ha sometido. Apegarse a la normativa INAH, INBAL y sus guías complementarias.
<b>Ilustración o guía fotográfica del procedimiento:</b>

<b>Localización en proyecto:</b>	Todo trabajo de herrería en el proyecto. En especial en rejas, barandales y farolas.
----------------------------------	--

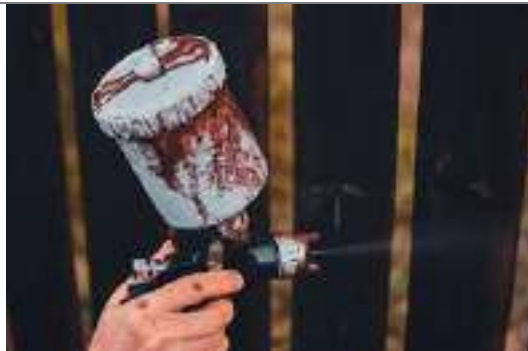
<b>Clave plano:</b> CPV-05	<b>Nombre de la actividad:</b> APLICACIÓN DE PINTURA A PISTOLA DE AIRE,	<b>Tipo de actividad:</b> CONSOLIDACIÓN (C)
<b>Descripción:</b> APLICACIÓN DE PINTURA DE ACEITE		
<b>Generalidades:</b> APLICACIÓN DE PINTURA DE ACEITE NEGRA A PISTOLA DE AIRE; INCLUYE RECUBIERTA PROTECTORA ANTE ELEMENTOS ADYACENTES O ACRISTALADOS.		
<b>Materiales:</b>	Pintura de esmalte negra. Primer de grado automotriz. Thinner. Rollo de polietileno de alta densidad. Papel periódico Estopa.	
<b>Herramienta y equipo:</b>	Equipo de seguridad: <ul style="list-style-type: none"> <li>• Guantes, chaleco, botas y mascarilla antigás</li> </ul> Compresora de aire Pistola de pintura en aerosol Brocha de cerdas suaves Cepillo metálico Lima para metal Escalera extensible	
<b>Procedimiento:</b>	Previa limpieza superficial en las piezas. Tallar con cepillo metálico para quitar escoria u oxidación. Limado de la pieza en partes afectadas de la pieza. Recubrir las paredes adyacentes u objetos que pudiesen dañarse, en caso de poder remover la pieza, realizarlo y pintar en un sitio al aire libre y con continuo flujo de aire. Aplicar con brocha el primer de grado automotriz, dejando secar al aire libre. Aplicar 2 o 3 manos de esmalte color negro.

<b>Pruebas, tolerancias y normas aplicadas.</b>	Se realiza con anterioridad la valoración de la integridad en la pieza de herrería, posteriormente se realiza una cala estratigráfica para conocer la profundidad de capas de barniz a la que se ha sometido. Apegarse a la normativa INAH, INBAL y sus guías complementarias.	
<b>Ilustración o guía fotográfica del procedimiento:</b>

**Localización en proyecto:** Solo en trabajo de carpintería en puertas y ventanas del proyecto.

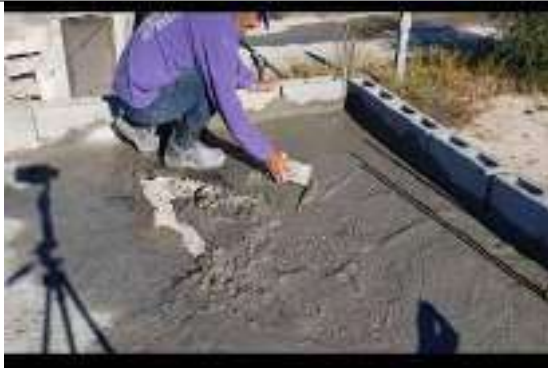
<b>Ilustración o guía fotográfica del procedimiento:</b>

<b>Clave plano:</b>	<b>Nombre de la actividad:</b>	<b>Tipo de actividad:</b>
CP-01	APLICACIÓN DE ENTORTADO PARA NIVELACIÓN PRELIMINAR, ENTRE 1 A 1.5 CM, EN FIRME.	CONSOLIDACIÓN (C)

Soga Niveladores
<b>Procedimiento:</b>	<p>Realizar andamiaje necesario para acceso y colocar poleas para elevación manual de material.</p> <p>Previa limpieza superficial del firme, piso o cubierta.</p> <p>Humectación de la superficie por riego.</p> <p>Colocación de guías niveladoras con espesor de 1.5 cm</p> <p>Realizar la mezcla para el entortado siguiendo las proporciones: 1:1:6 (cemento, cal y arena). Se realiza de forma mecánica con la revolvedora.</p> <p>Colocar en artesa o directo en las cubetas.</p> <p>Aplicar en la superficie a tratar</p> <p>Distribuir a medida del nivel requerido.</p> <p>Dejar fraguar y curar en el transcurso de 3 días mínimo.</p>
<b>Pruebas, tolerancias y normas aplicadas.</b>	Se realiza con anterioridad la valoración de la integridad estructural de los entresijos y cubiertas; evitar realizar esta actividad en caso de agrietación severa. Apegarse a la normativa INAH, INBAL y sus guías complementarias.

<b>Localización en proyecto:</b>	Toda cubierta anteriormente tratada del edificio.

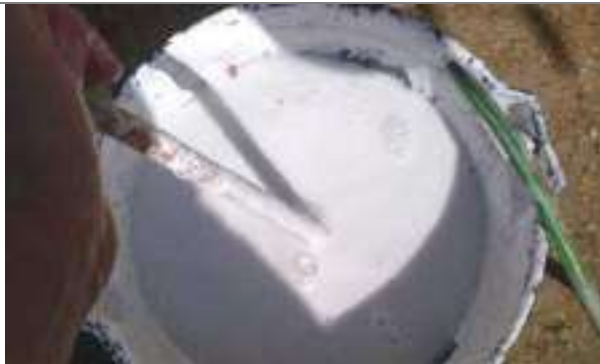
<b>Localización en proyecto:</b>	Cornisas en la parte frontal del edificio	
<b>Clave plano:</b> CC-03	<b>Nombre de la actividad:</b> APLICACIÓN DE PINTURA BLANCA A BASE DE CAL. APLICADO CON MEDIOS MANUALES.	<b>Tipo de actividad:</b> CONSOLIDACIÓN (C)
<b>Descripción:</b>	APLICACIÓN DE PINTURA BLANCA A BASE DE CAL. APLICADO CON MEDIOS MANUALES.	
<b>Generalidades:</b>	APLICACIÓN DE PINTURA BLANCA A BASE DE CAL. APLICADO CON MEDIOS MANUALES.	
<b>Materiales:</b>	<ul style="list-style-type: none"> <li>• Sal</li> <li>• Agua</li> <li>• Nopal</li> <li>• Cal</li> </ul>	
<b>Herramienta y equipo:</b>	Equipo de seguridad: <ul style="list-style-type: none"> <li>• Guantes, chaleco, botas.</li> </ul> Artesa Brocha	
<b>Procedimiento:</b>	Previa limpieza superficial de cornisa Realización de pintura en base cal. <ul style="list-style-type: none"> <li>• Dejar remojando en el agua el nopal para obtener el mucilago</li> <li>• Mezclar el agua con la cal hidratada</li> <li>• Mezclar hasta lograr una consistencia bituminosa</li> <li>• Colocar sal en la mezcla.</li> </ul> Aplicar a 2 o 3 manos de pintura Dejar secar a 2 días

**Localización en proyecto:** Cornisas en la parte frontal del edificio.

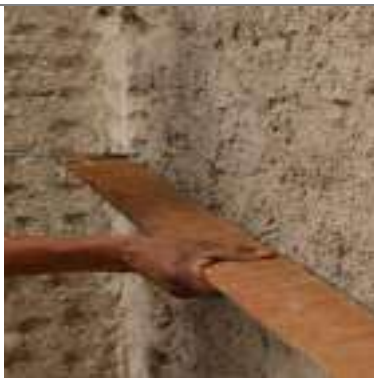
<b>Localización en proyecto:</b>	Muros en fachada entre los ejes 9 y 10.
<b>Clave plano:</b> RM-03	<b>Nombre de la actividad:</b> APLANADO DE CAL Y ARENA CON ESTUCO FINO
	<b>Tipo de actividad:</b> RESTITUCIÓN (R)
<b>Descripción:</b>	APLANADO DE CAL Y ARENA APAGADA, CON ESPESOR DE 0.5 CM, ACABADO FINO CON ESTUCO O PASTA.
<b>Generalidades:</b>	APLANADO DE CAL Y ARENA APAGADA, CON ESPESOR DE 0.5 CM, ACABADO FINO CON ESTUCO O PASTA.
<b>Materiales:</b>	<ul style="list-style-type: none"> <li>• Cal</li> <li>• Arena</li> <li>• Agua</li> <li>• Cerofino</li> </ul>
<b>Herramienta y equipo:</b>	<p>Equipo de seguridad:</p> <ul style="list-style-type: none"> <li>• Guantes, chaleco, botas</li> </ul> <p>Artesa Cuchara Llana Espátula Cinzel Regla de madera</p>
<b>Procedimiento:</b>	<p>Previa limpieza superficial de cornisa</p> <p>Retiro de impurezas de material viejo.</p> <p>Humectación de la superficie por riego.</p> <p>Realizar la mezcla con el agua con mucilago de nopal siguiendo las proporciones: 1:6 (cal y arena).</p> <p>Enrasar con espátula y regla, con acabado fino.</p> <p>Dejar secar durante 3 días.</p>

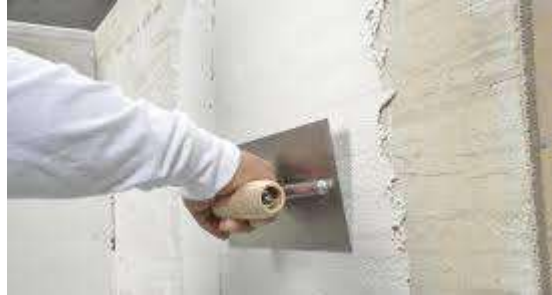
**Localización en proyecto:** Muros en fachada entre los ejes 9 y 10.

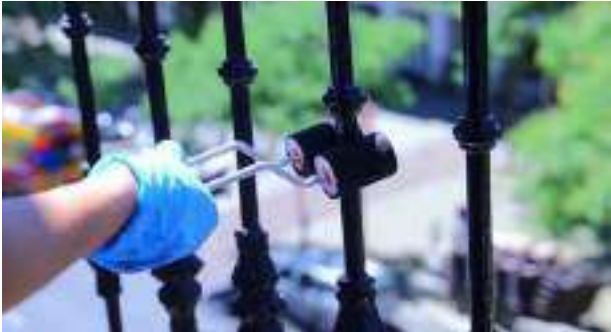
**Localización en proyecto:** En balcón presente en la fachada de lado derecho del edificio y en todos los elementos de herrería con piezas faltantes o dañadas por oxidación (barrotes y barandas)

<p>Compresora de aire</p> <p>Pistola de pintura en aerosol</p> <p>Brocha de cerdas suave</p> <p>Cepillo metálico</p> <p>Lima para metal</p> <p>Escalera extensible</p>	
<b>Procedimiento:</b>	<p>Previa limpieza superficial en las piezas.</p> <p>Tallar con cepillo metálico para quitar escoria u oxidación.</p> <p>Limado de la pieza en partes afectadas de la pieza.</p> <p>Recubrir las paredes adyacentes u objetos que pudiesen dañarse; en caso de poder remover la pieza, realizarlo y pintar en un sitio al aire libre y con continuo flujo de aire.</p> <p>Aplicar con brocha el primer de grado automotriz, dejando secar al aire libre.</p> <p>Aplicar 2 o 3 manos de esmalte color negro.</p>	
<b>Pruebas, tolerancias y normas aplicadas.</b>	<p>Esta actividad puede conjuntarse con la actividad de consolidación CH-03.</p> <p>Apegarse a la normativa INAH, INBAL y sus guías complementarias.</p>	
<b>Ilustración o guía fotográfica del procedimiento:</b>

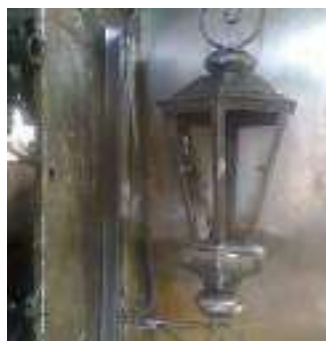
**Generalidades:****TRABAJO DE HERRERÍA EN FAROS, INCLUYENDO SUSTITUCIÓN DE CRISTALES, REHABILITACIÓN DE INSTALACIÓN INTERIOR, Y CAMBIO DE BOMBILLA.****Materiales:**

<b>Localización en proyecto:</b>	En faroles de herrería en empotres.
----------------------------------	-------------------------------------

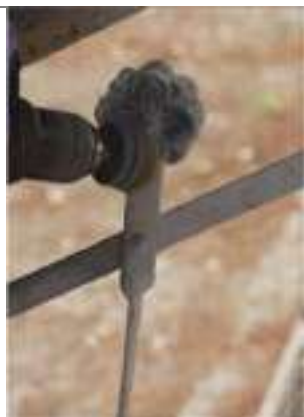
<b>Procedimiento:</b>	<p>Previa limpieza superficial en las piezas.</p> <p>Tallar con cepillo metálico para quitar escoria u oxidación.</p> <p>Limado de la pieza en partes afectadas de la pieza.</p> <p>Recubrir las paredes adyacentes u objetos que pudiesen dañarse; en caso de poder remover la pieza, realizarlo y pintar en un sitio al aire libre y con continuo flujo de aire.</p> <p>Aplicar con brocha el primer de grado automotriz, dejando secar al aire libre.</p> <p>Aplicar 2 o 3 manos de esmalte color negro.</p>
<b>Pruebas, tolerancias y normas aplicadas.</b>	<p>Esta actividad puede conjuntarse con la actividad de consolidación CH-03.</p> <p>Apegarse a la normativa INAH, INBAL y sus guías complementarias.</p>
<b>Ilustración o guía fotográfica del procedimiento:</b>

<b>Localización en proyecto:</b>	En puertas y ventanales
----------------------------------	-------------------------

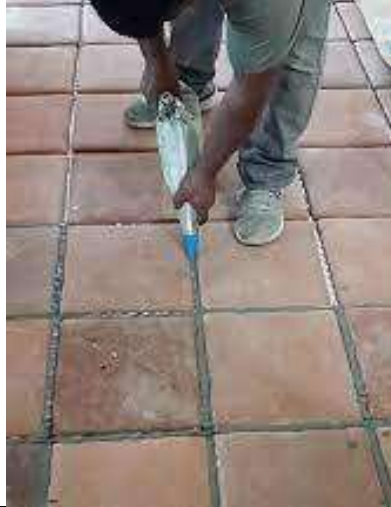
<b>Pruebas, tolerancias y normas aplicadas.</b>	<p>Se realiza con anterioridad la valoración de la integridad estructural de los entre pisos y cubiertas, evitar el realizar esta actividad en caso de identificación de fugas o daños en instalaciones Apegarse a la normativa INAH, INBAL y sus guías complementarias.</p>	
<b>Ilustración o guía fotográfica del procedimiento:</b>

**Localización en proyecto:** En pisos de planta baja y alta.

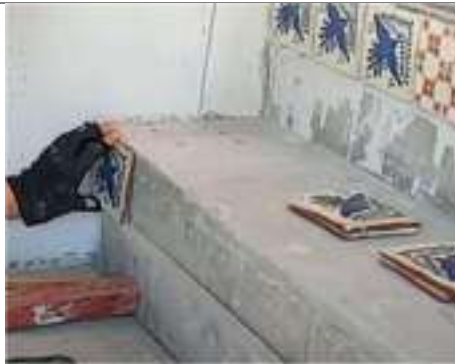
<b>Pruebas, tolerancias y normas aplicadas.</b>	<p>Se realiza con anterioridad la valoración de la integridad estructural de los entresijos y cubiertas; evitar realizar esta actividad en caso de identificación de fugas o daños en instalaciones. Apegarse a la normativa INAH, INBAL y sus guías complementarias.</p>	
<b>Ilustración o guía fotográfica del procedimiento:</b>

**Localización en proyecto:** En cornisas.

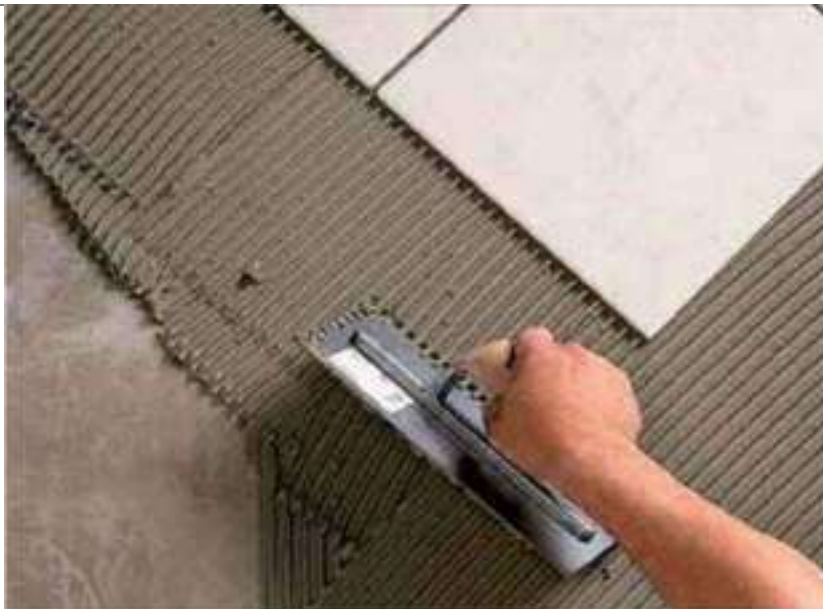
**Localización en proyecto:** En pisos de planta baja y alta.

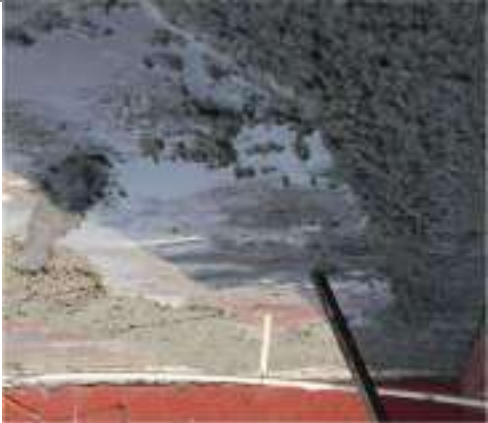
Andamiaje metálico. Poleas Soga	
	<ul style="list-style-type: none"> <li>• Niveladores</li> </ul>	
<b>Procedimiento:</b>	<p>Realizar andamiaje necesario para acceso y colocar poleas para elevación manual de material.</p> <p>Previa limpieza superficial del firme, piso o cubierta.</p> <p>Humectación de la superficie por riego.</p> <p>Colocación de guías niveladoras con espesor de 1.5 cm</p> <p>Realizar la mezcla para el entortado siguiendo las proporciones: 1:1:6 (cemento, cal y arena). Se realiza de forma mecánica con la revolvedora.</p> <p>Colocar en artesa o directo en las cubetas.</p> <p>Aplicar en la superficie a tratar</p> <p>Distribuir a medida del nivel requerido.</p> <p>Dejar fraguar y curar en el transcurso de 3 días mínimo.</p>	
<b>Pruebas, tolerancias y normas aplicadas.</b>	<p>Se realiza con anterioridad la valoración de la integridad estructural de los entre pisos y cubiertas, evitar el realizar esta actividad en caso de agrietacion severa. Apegarse a la normativa INAH, INBAL y sus guías complementarias.</p>

<b>Localización en proyecto:</b>	En pisos de planta baja y alta.	
<b>Clave plano:</b> REC-04	Nombre de la actividad:	<b>Tipo de actividad:</b> RESTITUCIÓN (R)

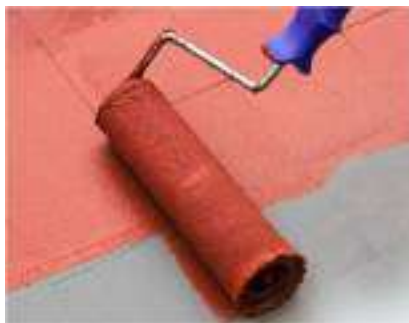
Al encontrarse con agrietamientos en las losas de cubierta en necesario realizar resanamiento e impermeabilizaciones necesarias. En caso de cuelgue de losa realizar una colocación de nervadura estructural: Incluye realce de la losa por

medios neumáticos, y diseño y armado de viga empotrada y elaboración de ranuras para la colocación del elemento estructural (en catenarias mayores a 5 cm)

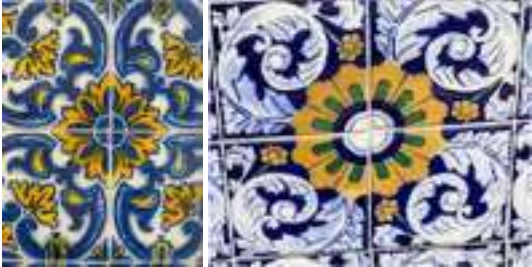
Cinzel Martillos
	<ul style="list-style-type: none"> <li>• Niveladores guía.</li> </ul>
<b>Procedimiento:</b>	<p>Previa limpieza superficial del firme, piso o cubierta.</p> <p>Retiro de impurezas, material viejo y partes de piezas cerámicas a cinzel y marro.</p> <p>Humectación de la superficie por riego.</p> <p>Colocación de guías niveladoras.</p> <p>Realizar la mezcla para el pegazulejo. Se realiza de forma manual.</p> <p>Aplicar en la superficie limpia.</p> <p>Distribuir a medida del nivel requerido.</p> <p>Colocación de piezas nuevas.</p>
<b>Pruebas, tolerancias y normas aplicadas.</b>	Se realiza con anterioridad la valoración de la integridad estructural de los entresijos y cubiertas; evitar realizar esta actividad en caso de identificación de fugas o daños en instalaciones. Apegarse a la normativa INAH, INBAL y sus guías complementarias.
<b>Ilustración o guía fotográfica del procedimiento:</b>

<b>Localización en proyecto:</b>	En muros
<b>Clave plano:</b> IM-02	<p>Nombre de la actividad:</p> <p><b>COLOCACIÓN DE PANEL PARA INTEGRACIÓN(I)</b></p> <p><b>INDICACIÓN GENERAL</b></p>
<b>Tipo de actividad:</b>	
<b>Descripción:</b>	<b>COLOCACIÓN DE PANEL PARA INDICACIÓN GENERAL</b>
