UNIVERSIDAD AUTÓNOMA DEL ESTADO DE HIDALGO

MAESTRÍA EN GESTIÓN AMBIENTAL

Estrategias para la restauración de suelos erosionados del fraccionamiento Bosque Real en Huasca de Ocampo, Hidalgo

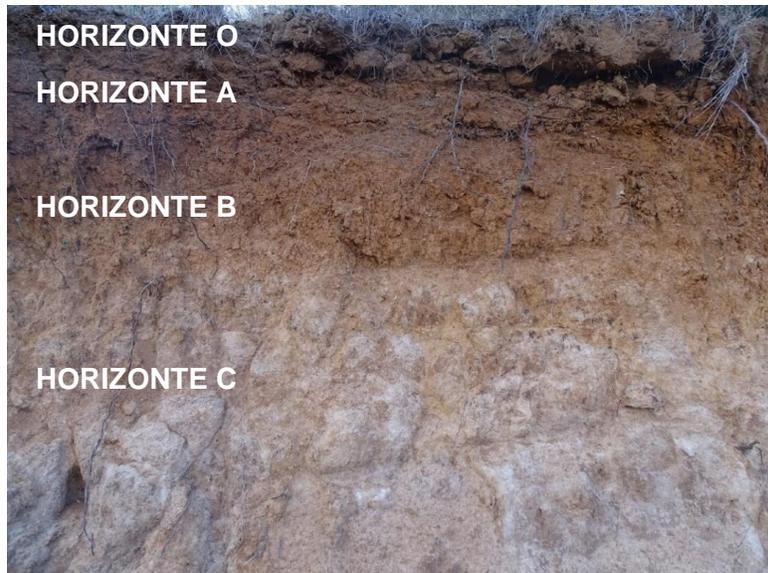
Figura 1. Horizontes del suelo, presentes en el Fraccionamiento Bosque Real de Huasca.

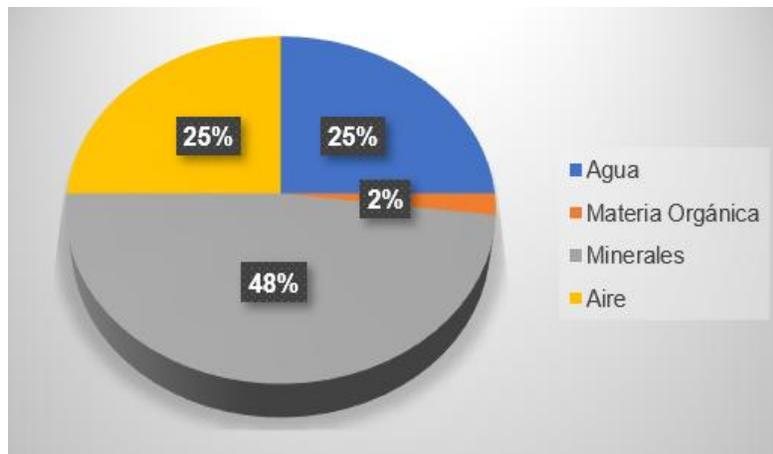
Figura 2. Distribución de la fracción mineral, de la materia orgánica y aire agua en el suelo (Iglesias et al., 2007)

El suelo se compone por minerales de la roca madre y materia orgánica de los seres vivos, se puede considerar a estos minerales como el esqueleto del suelo, entre estas partículas existen espacios vacíos o poros, los cuales permitirán el ingreso de agua y aire, por ejemplo, en suelos arcillosos, el contenido de materia orgánica es bajo, por lo que este tipo de suelos son capaces de almacenar mayor cantidad de agua, impidiendo la aeración de este (Thompson & Troeh, 1982). Por tal razón, es importante caracterizar las propiedades físicas, químicas y biológicas de un suelo (Figura 3) para definir acciones específicas a seguir para lograr el éxito en la recuperación de suelos y ecosistemas.

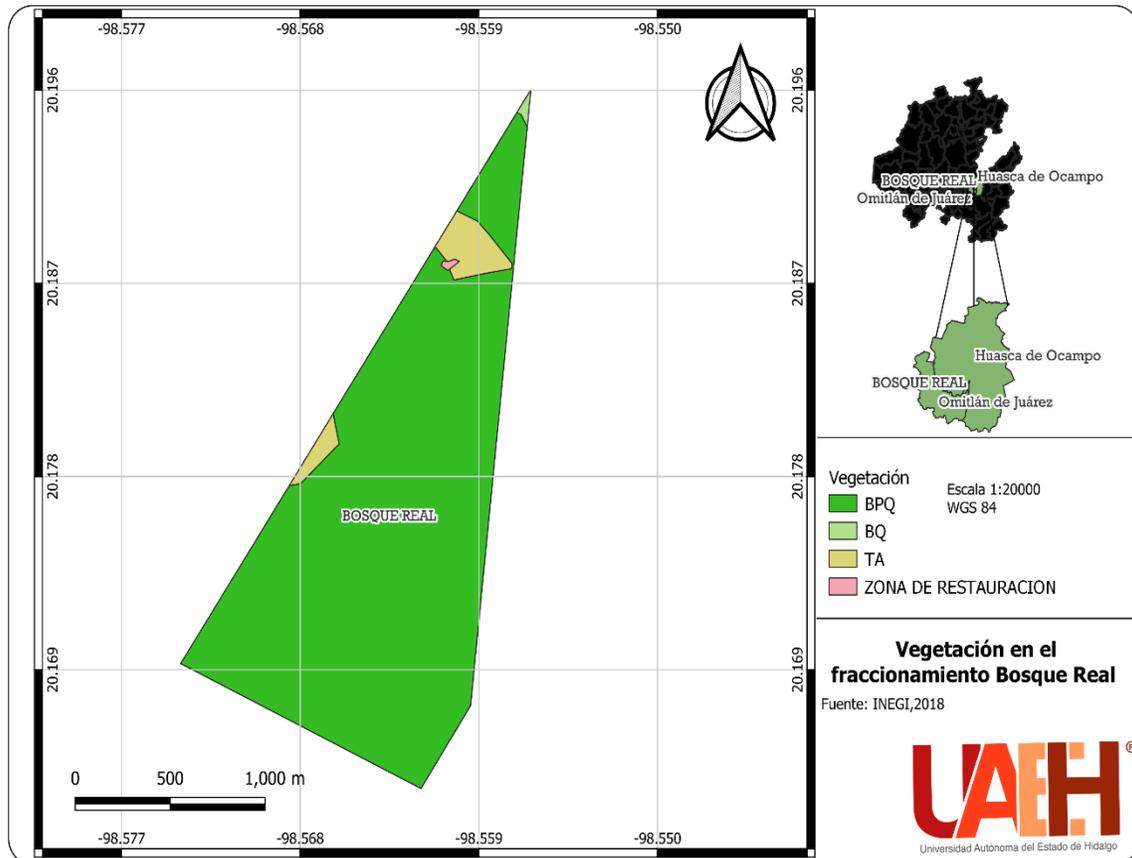
Figura 3. Mapa de vegetación en el fraccionamiento Bosque Real donde se observa dominancia del bosque de Pino Encino (BPQ). (Información obtenida del portal INEGI; Conjunto de datos vectoriales de uso del suelo y vegetación. Escala 1:250 000. Serie VII. Conjunto Nacional; 2018).

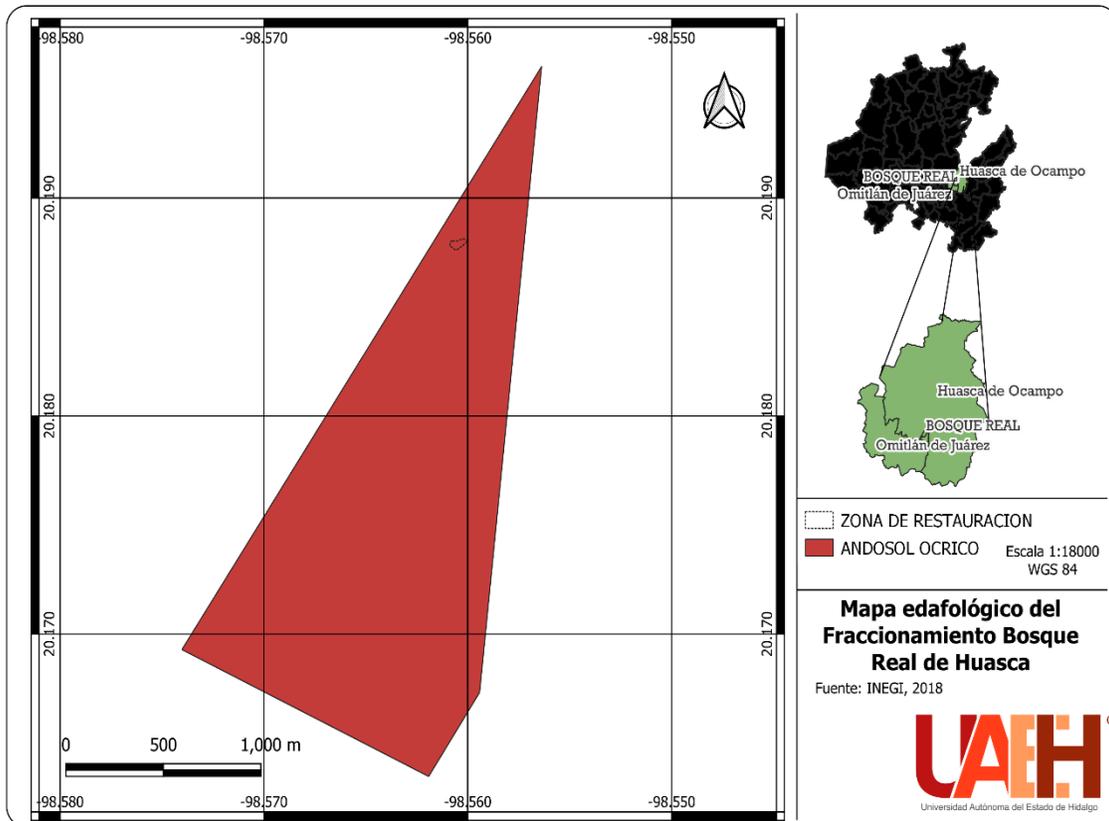
Figura 4. Mapa edafológico del Fraccionamiento Bosque Real de Huasca, en él podemos observar que el tipo de suelo en todo el fraccionamiento es Andosol Ócrico. Información obtenida del Instituto Nacional de Investigaciones Forestales y Agropecuarias (INIFAP) - Comisión Nacional para el Conocimiento y Uso de la Biodiversidad (CONABIO, 2023).

El tipo de suelo que conforma el área de estudio es andosol ócrico (Figura 5) (SEMARNAT, 2022), el clima perteneciente al fraccionamiento según la clasificación climática de Köppen modificada por García (2001) es CW2, templado húmedo, con lluvias en verano y sequía en invierno, con un porcentaje de lluvia invernal entre 5 y 10.2 mm; la temperatura promedio anual es de 13.4°C y la precipitación promedio anual de 861.3 mm (SMN, 2010).

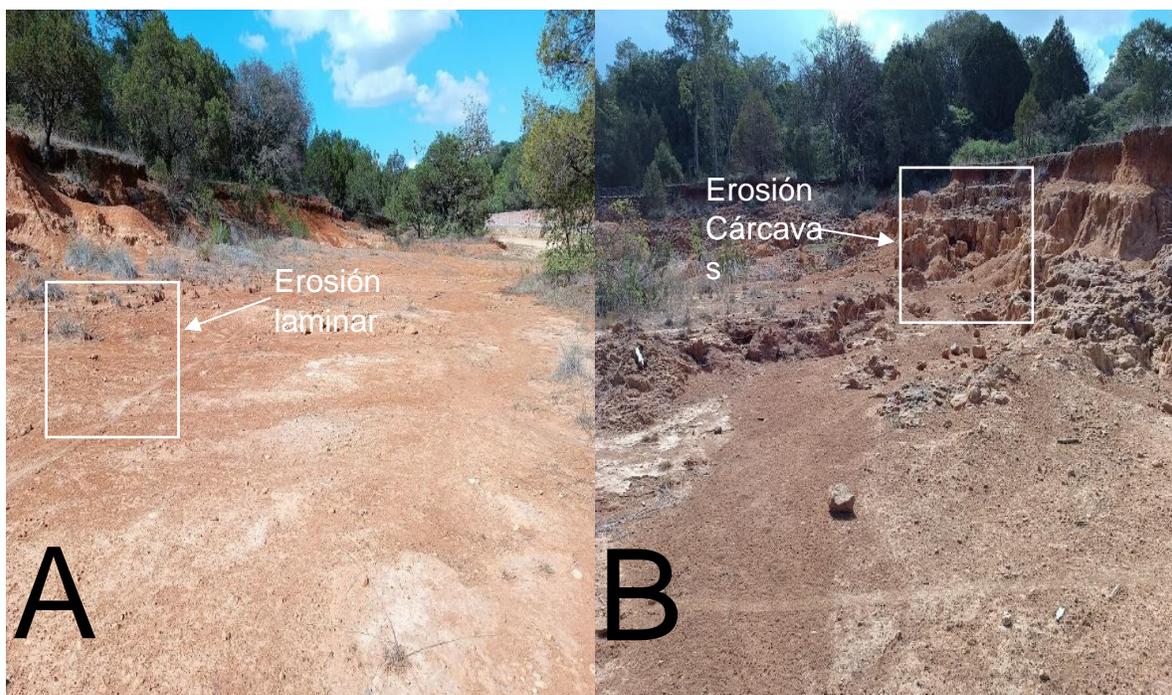
Figura 5. Ejemplos del tipo de erosión presente en el sitio de restauración

- A) HL2: Hídrica laminar Grado Moderado (HL2). Pérdida parcial del suelo con alguna de las siguientes evidencias: remontantes discontinuos con altura promedio menor a 10 cm, presencia de pequeños montículos, algunos surcos aislados incluso con cárcavas dispersas, escasos surgimientos de roca o cementación, manchones de vegetación, canalillos y compactación de suelo (CONAFOR, 2018).

- B) HC2: Hídrica Cárcavas Grado Moderado (HC2). Cuando el promedio de profundidad o ancho de las cárcavas está entre 100 y 200 cm. Pueden presentarse estructuras en forma de pedestales con una separación aproximada entre una cárcava y otra de 30 a 50 m. Su forma es alineada coincidiendo con el patrón de drenaje, comúnmente aparecen en la parte más baja de la geoforma. (CONAFOR, 2018)

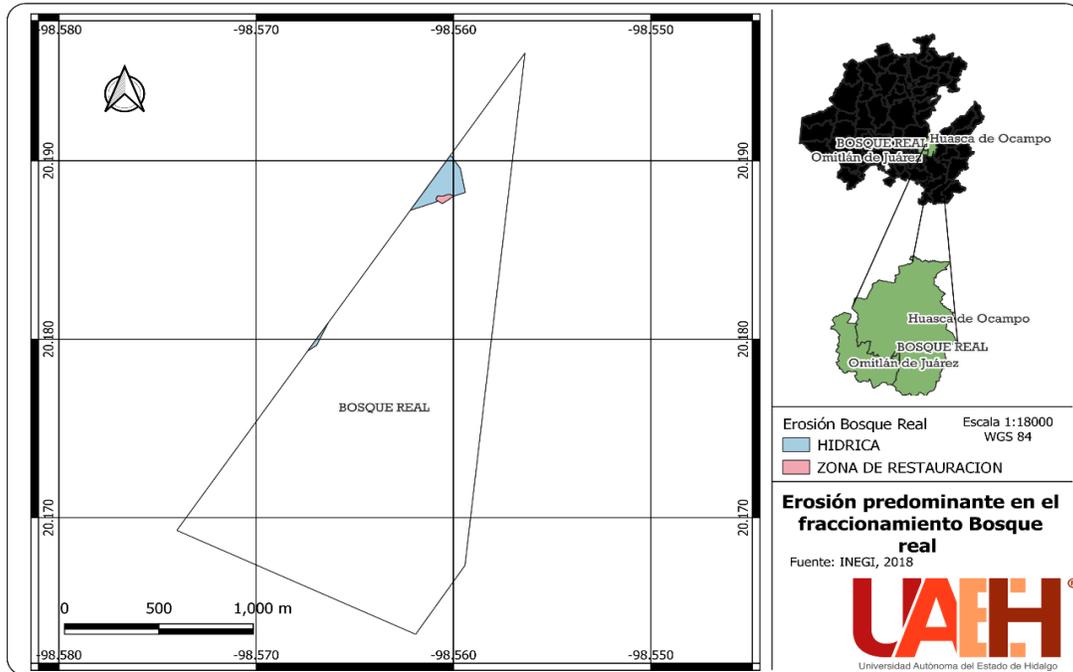
Figura 6. Tipo de erosión predominante en el fraccionamiento Bosque Real (Información obtenida de INEGI; Conjunto de Datos de Erosión del Suelo, Escala 1: 250 000 Serie I Continuo Nacional; 2014).

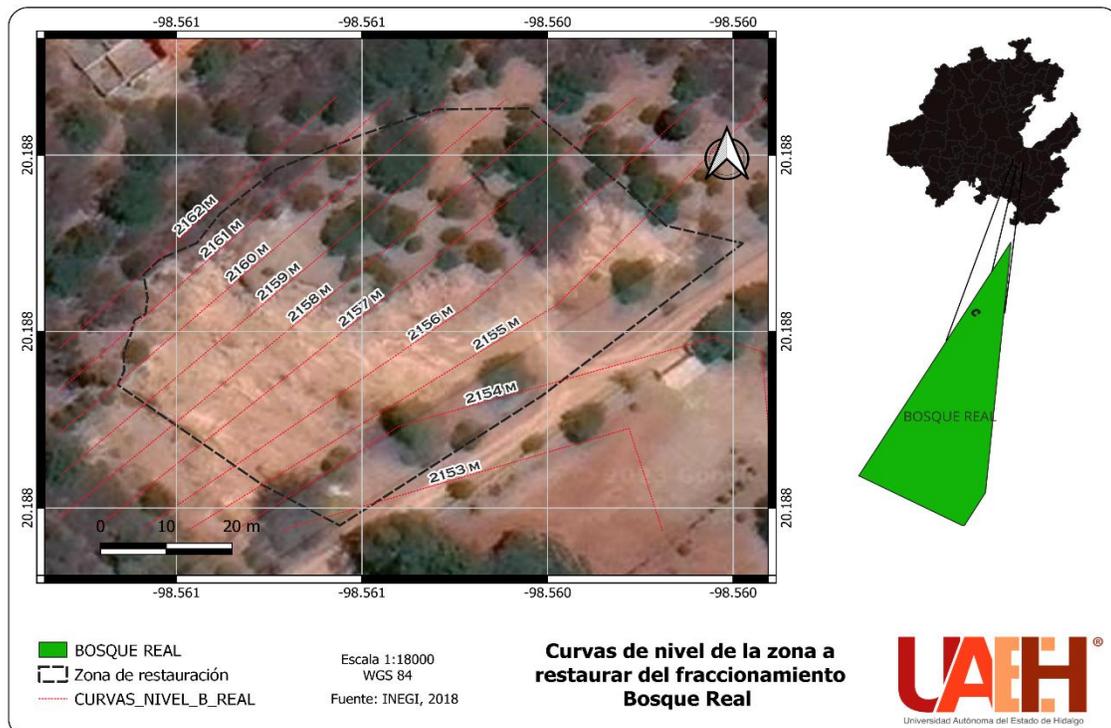
Figura 7. Curvas de nivel para representar el nivel de degradación del suelo en el fraccionamiento Bosque Real en Huasca de Ocampo, Hidalgo.

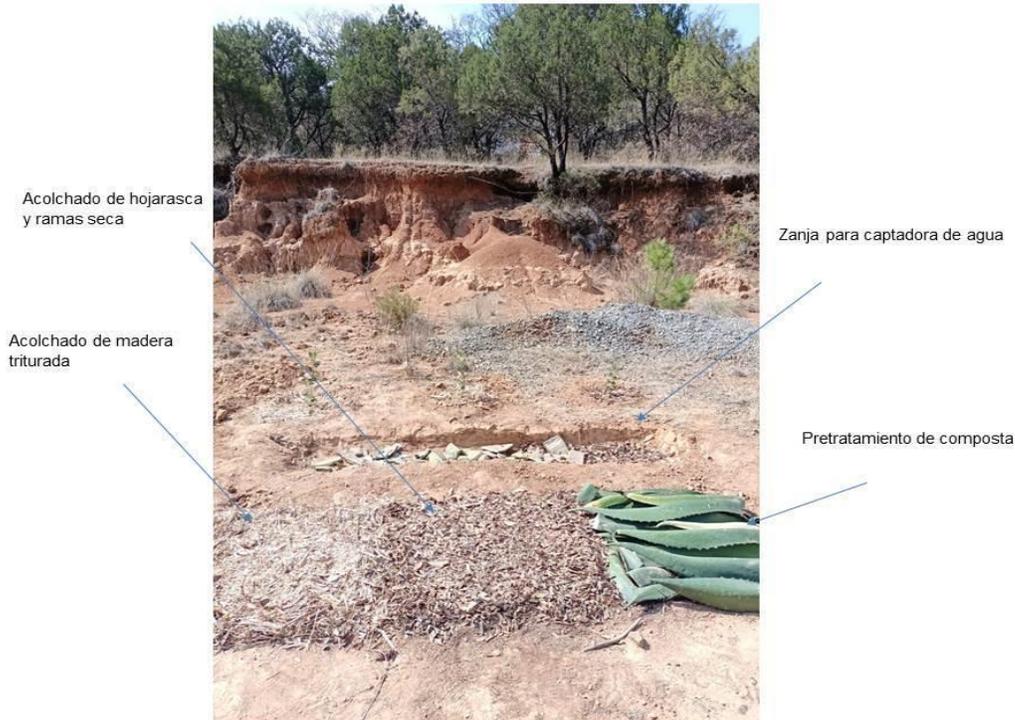
Figura 8. Modelo de tratamiento en zona de erosión hídrica laminar A.

- Cubiertas orgánicas (prueba piloto en la zona de degradación laminar): A través del tiempo las cubiertas orgánicas se han utilizado para nutrir el suelo, proteger las semillas y evitar la erosión, así mismo, dichas cubiertas, permiten estabilizar el suelo reduciendo la erosión del agua y el viento y ayudan a reducir los cambios bruscos de temperatura sobre la biota del suelo (Díaz Mendoza, 2011). En el sitio erosionado se utilizó esta estrategia para recuperar la fertilidad y/o cubierta de materia orgánica, se evaluaron tres tipos de cubiertas colocadas en un área de 1 x 1 m², con tres repeticiones cada una (Figura 4), las cubiertas fueron:

- a) Acolchado de madera triturada (Cedro blanco, fresno y encino). La intención de este procedimiento es evitar la luz solar directa en el suelo, ayudar a retener humedad, y aportar nutrientes con la degradación de la madera.

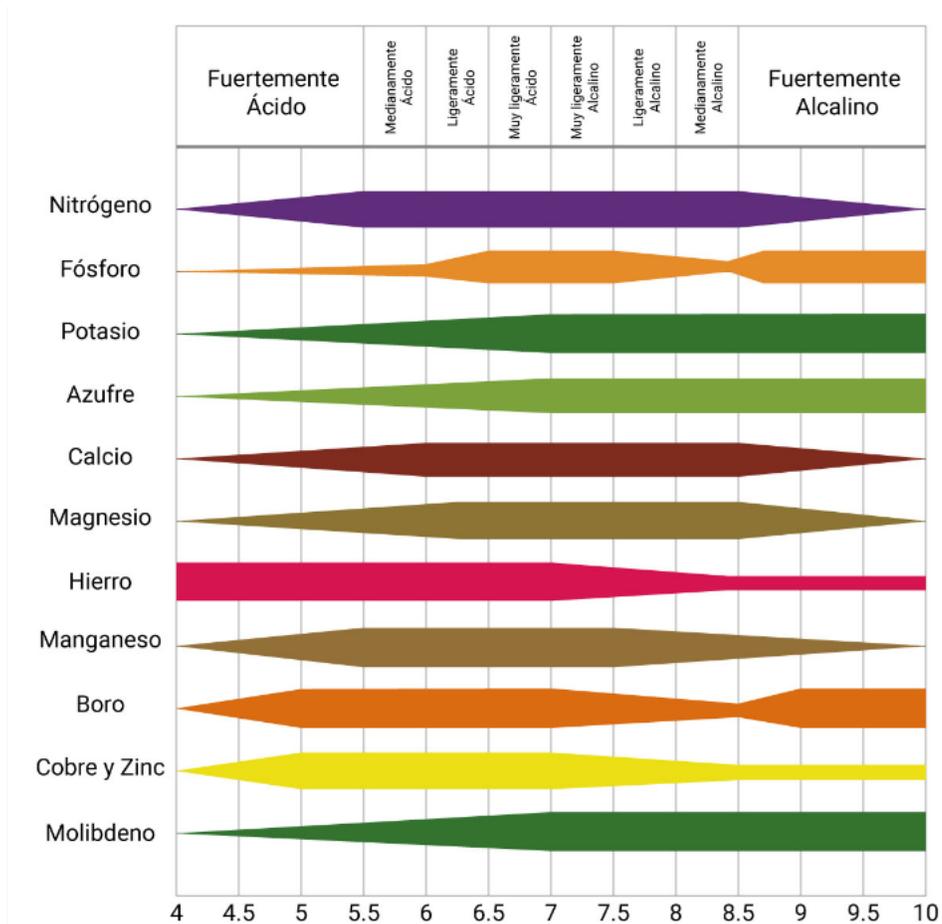
Figura 13. Tabla de disponibilidad de nutrientes respecto al pH del suelo (Sánchez Ormeño et al., 2021)

directamente en la supervivencia y adaptabilidad de las plantas (INTAGRI, 2021). La tabla de ph y absorción de nutrientes elaborada por Sánchez Ormeño et al. (2021) (Figura 13) hace alusión del rango ideal de ph para asegurar la absorción de nutrientes, el cual debe estar entre 6.5 y 7.5, sin embargo, un rango de ph que abarque de 6 a 8, se puede considerar como suficiente para la absorción de la mayoría de los nutrientes.

En ese sentido, la comparación entre el pH de la zona a restaurar (7.56, moderadamente alcalino) y la zona de referencia (8.22, alcalino) entran en los parámetros de Ph de un bosque de pino encino perturbado, el cual tiene un rango de 7.5 a 8.5. (Cantu S. & González R., 2022), en todo caso, ambos pH se encuentran alcalinos con respecto a valores medios reportados para suelos forestales (5.62) (Islas-López et al., 2014)

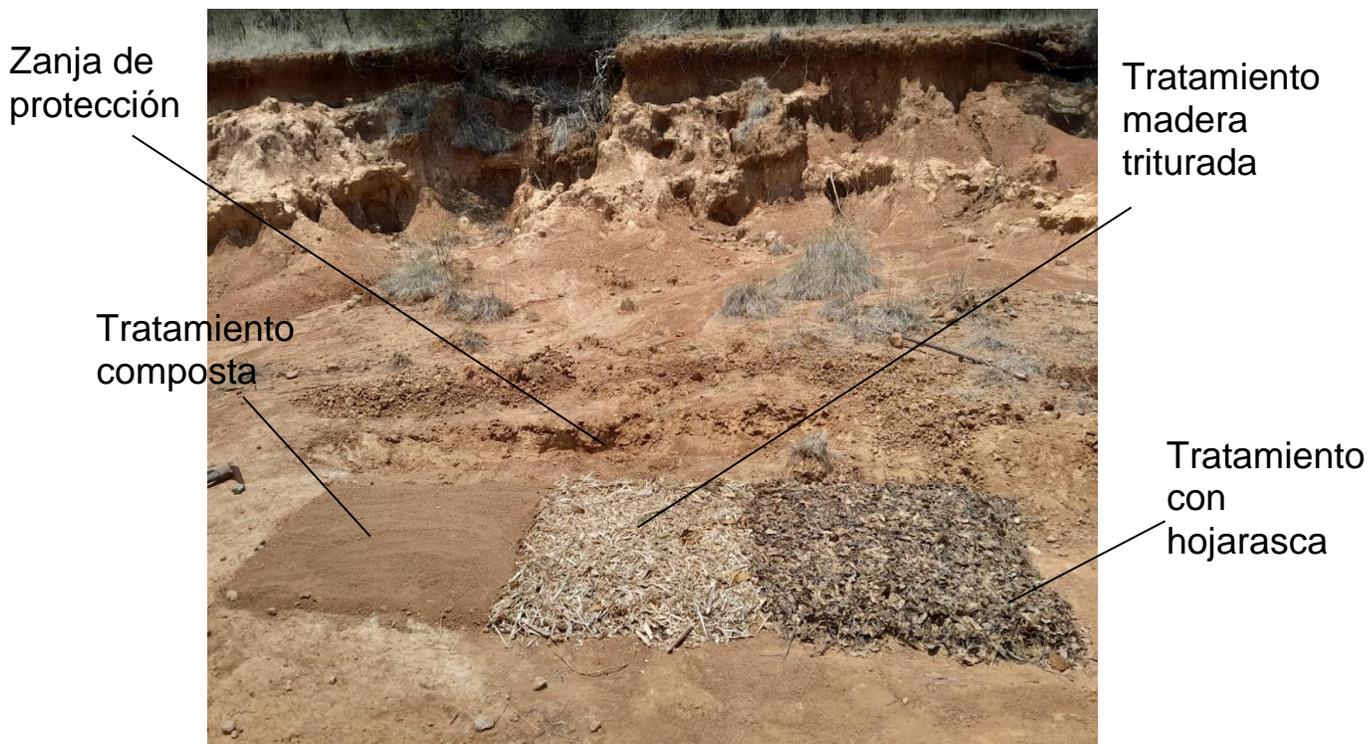
Figura 14. Modelo de tratamiento en zona de erosión hídrica laminar B.

En lo que respecta a las coberturas orgánicas, la que tuvo mayor éxito fue la de hojarasca con material perteneciente a la zona (hojas y ramas), aproximadamente posterior a un mes de la colocación de las coberturas, se empezó a observar crecimiento vegetal perteneciente a la especie *Cosmos bipinnatus*.

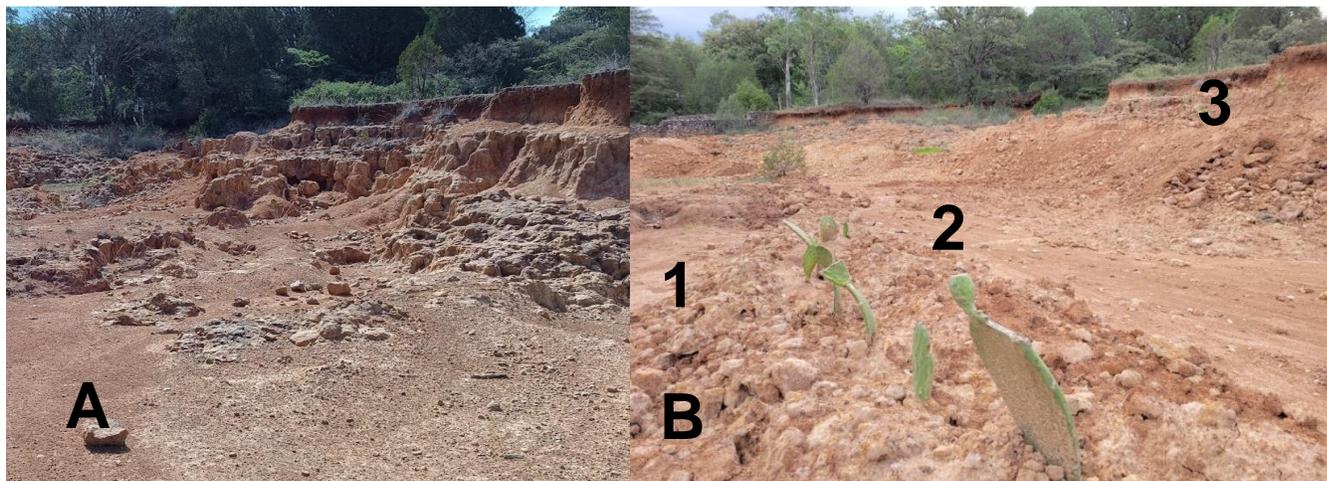
Figura 15. Antes y después de implementar las terrazas como tratamiento de estabilización

Terrazas. Con ayuda de una máquina retroexcavadora, se formaron tres terrazas (formadas con roca y sustrato obtenido del mismo lugar), cada una de ellas contó con un bordo en la parte final para retener sustrato, así como el suficiente espacio para poder sembrar plantas que ayuden a prevenir la erosión.

Después de dos semanas de lluvia constantes en el mes junio del 2023, se logró notar algunos de los beneficios que aportan las terrazas para reducir la erosión entre las que destacan principalmente los siguientes:

1. Retención de agua y arribo de ranas pertenecientes a la especie *Hyla arenicolor*.
2. Aparición de diferentes especies de plantas en las zonas bajas de las terrazas.
3. Retención de suelo en la terraza tres y dos.

Las terrazas se elaboraron con la finalidad de que actuarán como barreras físicas que contribuyan a disminuir la velocidad del agua que corre por la pendiente, evitando así el aumento de erosión del suelo, especialmente durante la época de lluvia. Las laderas o cárcavas con inclinaciones superiores a 45 grados presentan un desafío significativo para la reforestación, tanto por la dificultad de que las semillas germinen de forma natural como por la complejidad de las tareas de restauración, las cuales requieren forzosamente ayuda de maquinaria para modificar el suelo (terrazas), para posteriormente establecer la vegetación (Tormo, Bochet, & García-Fayos, 2009).

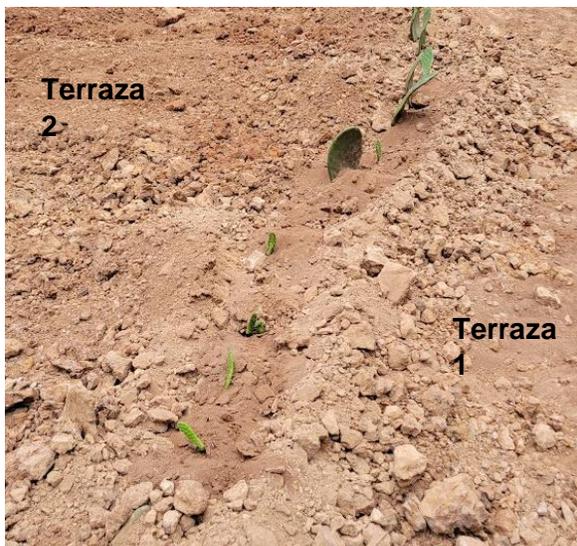
Figura 16. Siembra de nopales en el bordo de la terraza 2

El día 30 de junio del 2023 (figura 17), se sembraron nopales (*Opuntia sp.*) en el bordo correspondiente a la terraza dos, con la finalidad de proporcionar una mayor resistencia a la erosión con ayuda de la formación de raíces del nopal, posteriormente, el día 5 de julio se sembraron 12 retamas (*Senna multiglandulosa*) en el bordo de la terraza tres (figura 18); con la finalidad de ayudar a resistir la sequía, a todas las retamas sembradas se les administró ½ litro de lluvia sólida hidratada.

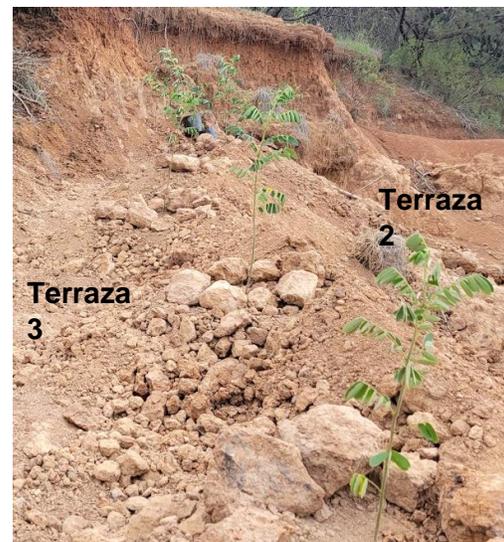
Figura 17. Siembra de retamas en el bordo de la terraza 3

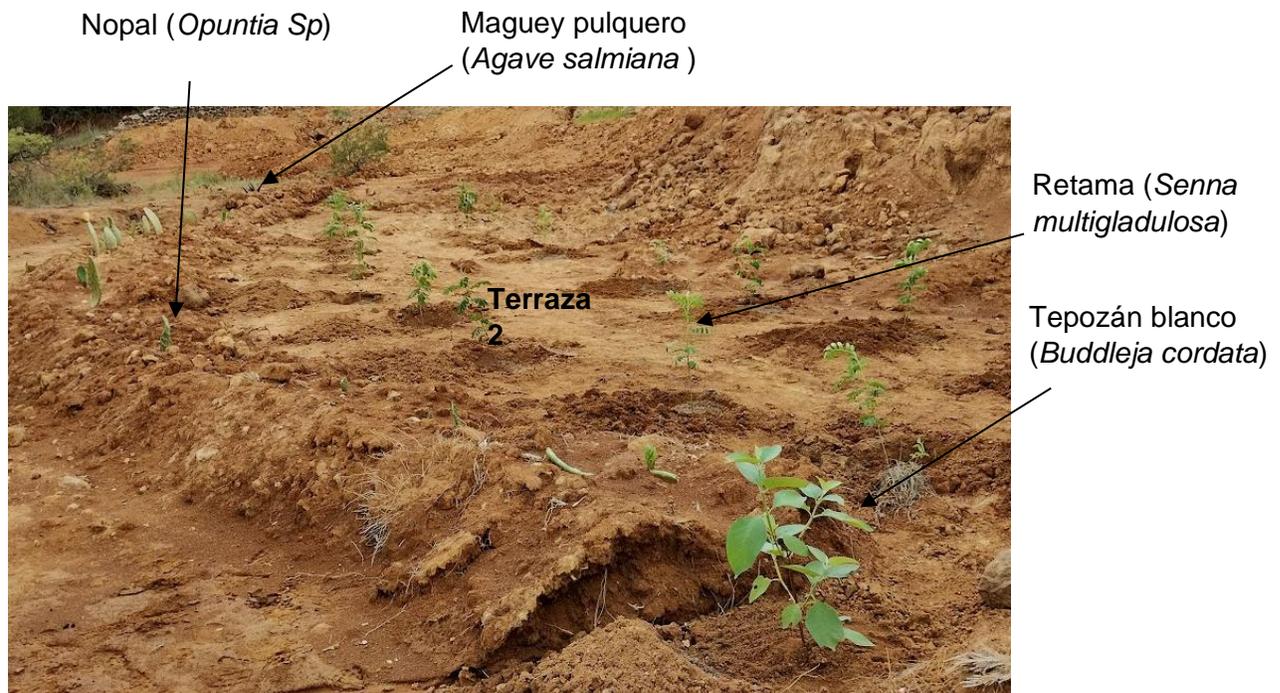
Figura 18. Siembra de retamas, agave y tepozán

Posteriormente, el día 24 de agosto, se sembraron dos agaves (*Agave salmiana*), un tepozán blanco (*Buddleja cordata*) y 20 retamas (*Senna multiglandulosa*) (figura 18), a todos excepto a los agaves, se les agregó 10 gr de lluvia sólida (deshidratada). El día 27 de septiembre se revisaron los ejemplares, 5 de las 20 retamas murieron debido a la sequía, por ello, se procedió a retirarlas. Se agregaron cinco nuevos ejemplares, todas las plantas fueron regadas con la finalidad de hidratar la lluvia sólida y evitar la desecación.

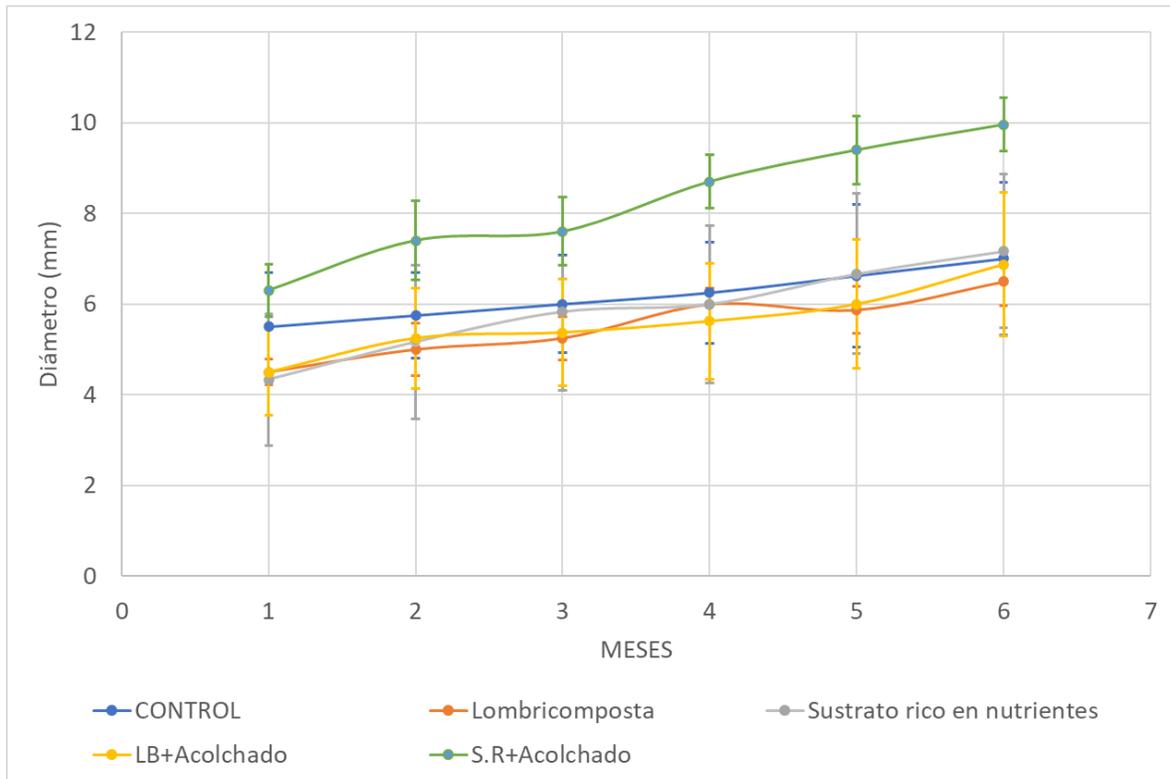
Figura 19. Gráfica de crecimiento del diámetro de las plantas
